پژوهشی روی بیشترین دمای رخ داده در ساختمان پلاسکو: بررسی خواص فیزیکی، مکانیکی و ساختاری مصالح پس از حریق

سعید بختیاری^{۱*}، مازیار رییس قاسمی^۲، مسعود جمالی آشتیانی^۳

Investigation on fire temperatures in Plasco incident through assessment of physical, mechanical and microstructural properties of materials

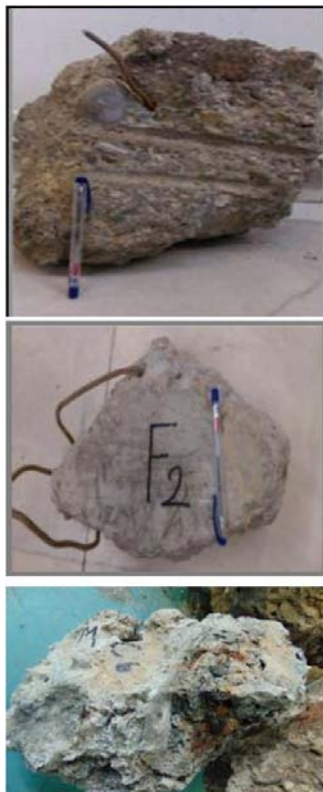
شکل ۲. تصاویری از برخی آزمون‌های بررسی شده (الف) CW1، (ب) F2 و (ج) MC6

نمونه F2: بتن سقف با ظاهر سالم، پوشش روی میلگرد ۴ سانتی‌متر.

نمونه CW1: مربوط به نمونه سقف که روی تیر بتنی (دیوار) نشسته و آثار قرارگیری میلگردهای ضخیم در آن نمایان است. در یک قسمت جانبی سیاه‌شدگی به نظر ناشی از دمای بالای میلگرد دیده می‌شود، اما روی هم رنگ نمونه آتش ندیده است (توجه کنید به بحث‌های مرجع [14]). آثار ریختن آهن گداخته در آن دیده می‌شود. برجستگی‌ها و گودی‌های بتن به وسیله آهن مذاب پر شده است (شکل ۳).

نمونه MC6: با ظاهر مخلوط، ضخامت میلگرد سقف ۶ میلی‌متر، مش‌بندی ۲۰ × ۲۰ میلی‌متر. نمونه ناهمگن که از آهن، گچ، سیمان یا بتن تشکیل شده و سطح زمخت و متخلخل دارد. قسمت‌های روشن روی سطح آن برخی گچ (با توجه به نرم و سست بودن) و برخی سختی بالایی دارند. سطح به شدت متخلخل می‌تواند ناشی از ذوب شیشه یا سیلیس سنگدانه بتن باشد. خاصیت مغناطیسی دارد و آهن‌ریا را جذب می‌کند. این قطعات با توجه به وجود نشانه‌های حرارت‌دیدگی بسیار بالا و همچنین ذوب شدن شیشه، به شدت به هم چسبیده‌اند.

نمونه‌های بتن CW1 و F2 با ظاهری یکسان، مورد مطالعه پتروگرافی قرار گرفتند. با توجه به شواهد، این نمونه‌ها تحت تاثیر مستقیم حرارت نبوده، یا کمتر حرارت دیده بودند. سطح بتن همگن و مصالح استفاده شده از نوع رودخانه‌ای بود. قطر سنگدانه‌ها از ۱ تا ۳۰ میلی‌متر متغیر و دارای رنگ‌های خاکستری تیره و روشن، آجری، سبز و کرم هستند. خمیر سیمان حالت پوک شدگی داشته و دارای مقاوم زیادی به نظر نمی‌رسد. نتایج مطالعه استریومیکروسکپی نشان داد که شکل سنگدانه‌ها نیمه گرد تا تقریباً گرد شده است.

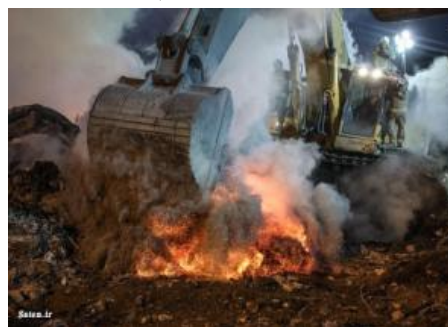
شکل ۳. قطعات مذاب در هنگام برداشت آوار

نمونه F1: یک نمونه بتن برش خورده سالم که سنگدانه‌ها و سیمان در آن دیده می‌شود. شواهد ذوب و مخلوط شدن مصالح شیشه و فولادی در آن دیده می‌شود (شکل ۲). این نشان می‌دهد که برخی قسمت‌ها باید دماهای بالا حدود ۱۴۰۰ درجه سلسیوس را تجربه کرده باشند. اما بر اساس شواهد و نیز مدل‌سازی‌های صورت گرفته [1]، وقوع چنین موضوعی در حین حادثه حریق محل تردید است و در ادامه در خصوص علت آن بحث خواهد شد. همان‌گونه که از منحنی‌های شکل (۱) نیز مشاهده می‌شود، نه در منحنی سلولزی و نه حتی در منحنی هیدروکربنی، دما بالاتر از ۱۱۰۰ درجه سلسیوس افزایش نمی‌یابد (مگر در زمان‌های خیلی طولانی).

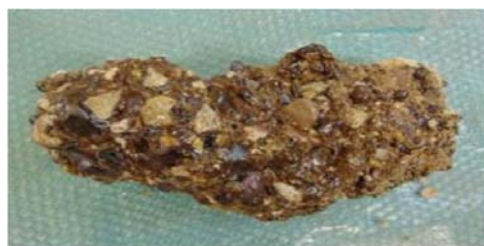
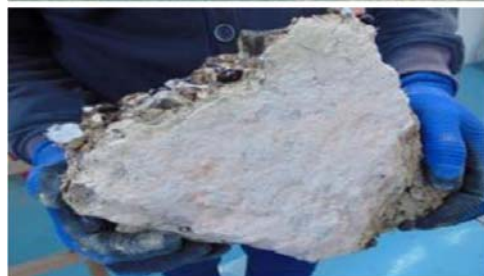
شکل ۵. نمونه F3 پس از آزمون مقاومت در برابر آتش

نتایج بررسی ظاهری نمونه‌ها پس از آزمون کوره، به شرح زیر بود: وجهی از نمونه‌ها که در برابر شعله بوده، دارای تغییر رنگ مشهود و مایل به قهوه‌ای هستند. برخی از سنگدانه‌ها (یا مواد دیگر) به شکل مذاب درآمده‌اند. وجه پشت به شعله به رنگ صورتی روشن مشاهده می‌شود. سطح نمونه‌ها دارای ترک‌های ریز فراوان است، با این وجود نمونه‌ها انسجام خود را حفظ کرده‌اند، اگرچه به نظر می‌رسد دچار افت مقاومت زیادی شده‌اند. در عمل نیز تهیه نمونه مغزه سالم از آنها میسر نشد. با کمی تراشیدن سطحی نمونه‌ها، رنگ صورتی از بین رفته و خمیر سیمان به رنگ طوسی مشاهده می‌شود. همان‌گونه که اشاره شد، هدف از این آزمایش، بررسی تغییرات ظاهری و ساختاری بتن مطالعه شده در برابر آتش با دماهای مختلف و مقایسه آن با قطعاتی بود که از قسمت‌های مختلف ساختمان پلاسکو بدست آمد و به نظر می‌رسید تا دماهای زیاد در معرض آتش قرار گرفته باشند. بر این اساس مشخص شد که هیچ یک از قطعات بتنی برداشت شده، دارای ظاهری مشابه آنچه که در این آزمون و تا دمای حدود ۱۰۰۰ درجه سلسیوس قرار گرفت، نبودند. به عبارت دیگر براساس شواهد بدست آمده و مقایسه آن با نتایج این آزمون، احتمال رسیدن نمونه‌های بتنی سازه‌ای تا دمای بیش از ۱۰۰۰ درجه سلسیوس بسیار کم است. در مورد علت تأکید چند باره دمای ۱۰۰۰ درجه سلسیوس در این مقاله، منحنی شکل (۱) را

برای مقایسه وضعیت نمونه‌های بتنی برداشت شده با یک بتن مشابه که در معرض آتش قرار گیرد، دو نمونه نسبتاً سالم F3 و F4 در کوره، برای ۳ ساعت در معرض آزمون مقاومت در برابر آتش قرار گرفتند. زمان ۳ ساعت به علت مدت تقریبی حادثه در نظر گرفته شد و از سویی برابر با بیشینه الزامات مقاومت در برابر آتش برای سازه‌های بلند مرتبه مطابق بسیاری از مقررات ملی و بین‌المللی است. نمونه‌ها قبل و پس از آزمون در شکل‌های (۴ و ۵) دیده می‌شود. در شکل (۵)، عکس بالا مربوط به روی نمونه است که به شکل مستقیم حرارت دیده، و عکس پایین مربوط به زیر آن بوده که مستقیماً در معرض آتش نبوده است.

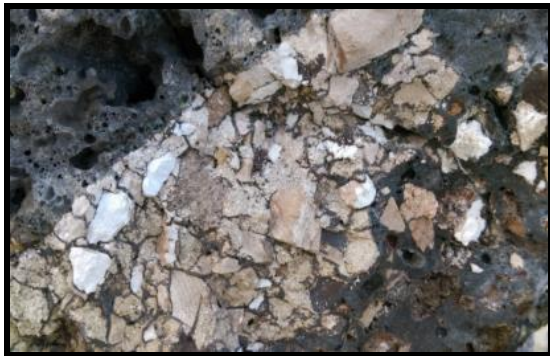
شکل ۶. تصویر میکروسکوپی شامل خمیر سیمان، انیدرید و کلسیت از یک نمونه با مصالح مختلف مخلوط

در شکل (۶) نمونه‌ای از مصالح مخلوط دیده می‌شود. با توجه به نتایج پتروگرافی، این قطعات شامل ذغال، شیشه، آهن، سفال، سیمان و سنگدانه بودند.

با توجه به تغییر ماهیتی که در مصالح موجود در این نوع قطعات مشاهده می‌شود، به نظر می‌رسد دمای کمتر از ۱۰۰۰ درجه سلسیوس را تجربه کرده‌اند. مراجع [19, 20] در موافقت با این نتیجه‌گیری است. قسمت‌های بتنی در این قطعات دچار تغییر رنگ و فروپاشی قابل ملاحظه‌ای نبود. در تائید باید به مقایسه با وضعیت نمونه‌ای از بتن ساختمان، که در معرض آزمون مقاومت در برابر آتش قرار گرفت (بخش ۳-۳) توجه نمود. همان‌گونه که در شکل (۵) ملاحظه می‌شود، خمیر سیمان در نمونه‌های آزمایشگاهی به طور کامل دی‌هیدراته شده و حتی برخی سنگدانه‌ها به صورت مذاب درآمده است، ولی چنین وضعیتی در نمونه‌های مطالعه شده از بقایای آوار پلاسکو مشاهده نشد. بنابراین با توجه به بحث‌های ارائه شده در بخش ۳-۳ درباره نمونه‌های قرار گرفته در معرض کوره، احتمال افزایش دما در

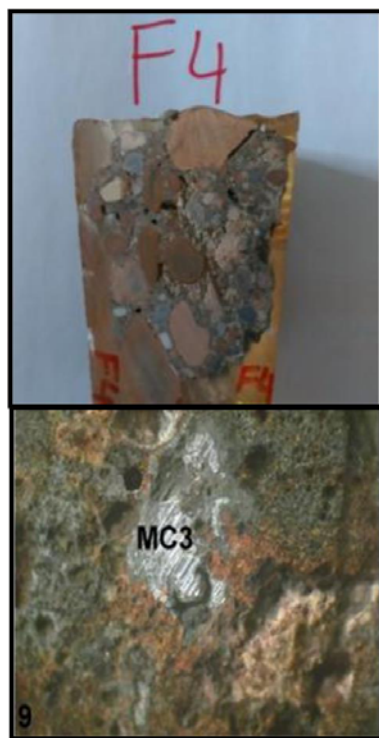
شکل ۷. الف) مقطعی از نمونه‌های قرار گرفته در معرض کوره که در آن تغییر ماهیت خمیر سیمان، تغییر رنگ سنگدانه‌ها و جداسدن سنگدانه از خمیر دیده می‌شود، ب) قطعه فلزی بر روی خمیره دیده می‌شود.

قطعات بتن مورد بررسی را می‌توان کمتر از حدود 800°C درجه سلسیوس ارزیابی کرد.

از آنجایی که با افزایش دما، مشخصات فیزیکی و شیمیایی بتن و اجزای تشکیل دهنده آن تغییرات عمده‌ای می‌کند، با بررسی دقیق این موضوع می‌توان دماهایی که به قسمت‌های مختلف سازه بتنی رسیده است، تخمین زد. بر اساس نتایج ارائه شده در مرجع [21]، با افزایش دما به حدود 300°C درجه سلسیوس خمیر سیمان تغییر رنگ پیدا کرده و صورتی تا قرمز رنگ می‌شود و با افزایش دما تغییرات مختلفی در خمیر سیمان و سنگدانه رخ می‌دهد، تا در نهایت از حدود 800°C تا 1200°C درجه سلسیوس به طور کامل ساختار بتن (شامل چسباننده و سنگدانه‌ها) متلاشی می‌شود. بنابراین با توجه به شواهدی که از ساختمان پلاسکو بدست آمد، با وجود مشاهده مواد ذوب شده، مثل شیشه و برخی فلزات، تخریب ساختار بتن مشاهده نشد که این موضوع نشان می‌دهد نمونه‌های بتن بررسی شده دماهای بیش از 800°C درجه را تحمل نکرده‌اند.

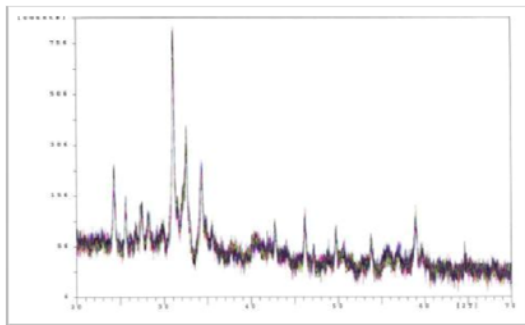
شکل ۹. طیف XRD بتن حرارت‌دیده (تهیه شده توسط کمیته سازه)

در مورد مطالعه خمیر سیمان و بتن تخریب شده بر اثر حریق به وسیله تکنیک XRD/XRF، در [23 و 24] پژوهش شده است. همچنین بختیاری [4] نتایج پژوهش خود در مورد آثار حریق روی خمیر سیمان را به وسیله XRD/XRF ارائه نموده است. در مورد تشخیص ژل CSH در نمودارهای XRD بسیار دشوار است و فناوری‌های خاصی مورد نیاز است، اما با بررسی پیک‌های C_nS و $Ca(OH)_2$ می‌توان تا حدودی تجربه دمایی بتن را تحلیل کرد. در غیاب ژل CSH، بیشترین فاز مورد انتظار باید پرتلندایت باشد که در زاویه 2θ حدود 34° دیده می‌شود. واکنش دهیدراتاسیون پرتلندایت تا حدودی برگشت پذیر است. با توجه به کوتاه بودن پیک آن نسبت به زوایای 30° تا 32° ، نمونه بی شک حرارت دیده و دمای بالای 500° درجه را تجربه کرده است، اما پیک پرتلندایت هنوز وجود دارد. از طرف دیگر، ارتفاع پیک‌های حول و حوش 32° نسبت به پرتلندایت بیشتر است که باید مربوط به فازهای کلینکر ($C2S$ و $C3S$) باشد. با توجه به عمر طولانی این بتن، باید انتظار داشت که این فازها بیشتر به علت دمای بالا رخ داده باشد (اگرچه مقداری نیز ممکن است باقی‌مانده از ابتدا باشد). از آن جایی که مقدار کربنات کلسیم در نمونه حرارت ندیده در اختیار نبود، نمی‌توان با قاطعیت در خصوص تغییرات آن اظهار نظر کرد، اما حضور آن را حول و حوش زاویه 2θ برابر با 29° می‌توان قبول کرد. نتایج پتروگرافی نیز رخداد کربناتاسیون را نشان داده بود. به طور کلی پیک مربوط به کربنات کلسیم باید به طور کامل پس از

بررسی‌های XRD/XRF روی قسمت‌های مختلف صورت گرفت که روشنگر بحث‌های صورت گرفته در بالا بود. قطعاتی از بتن حرارت خورده نیز توسط کمیته تخصصی سازه برداشت و طیف پراش اشعه X (XRD) گرفته شد که با توجه به هماهنگی نتایج آن با بحث‌های بالا و ارائه بخشی از روش‌شناسی کار، نتایج آن XRD در اینجا تحلیل و ارائه می‌شود.

۸۰۰°C ناپدید شود [3]، بنابراین دما در اینجا کمتر از این مقدار است. پیک مربوط به دهیدرکسی شدن پرتلنایدت حتی در ۸۰۰°C ناپدید نمی‌شود که علت آن تبلور مجدد CaO در حین سرد شدن است، اما مقدار آن در اینجا به نظر بیشتر از آن است که فقط ناشی از تبلور مجدد باشد. با توجه به توضیحات فوق، در مجموع به نظر می‌آید نمونه باید دمایی کمتر از ۷۰۰ و بیش از ۵۰۰ درجه سلسیوس را تجربه کرده باشد که با نتایج مدل‌سازی حریق [1] سازگار است. از طرف دیگر با فرضیه ذوب شدن برخی مصالح در زیر آوار و پس از ریزش ساختمان همخوانی دارد. توجه شود که تجربه دمایی بین ۵۰۰ تا ۷۰۰ درجه سلسیوس برای نمونه‌های مغزه بتن، با توجه به هدایت حرارتی و گرمای ویژه بتن که باعث تأخیر افزایش دما در مغزه می‌شود، نشان از دمای بسیار بالاتر (بیش از ۱۰۰۰ درجه سلسیوس) در آتش‌سوزی دارد، که با نتایج مدل‌سازی [1] تائید می‌شود.
