# بررسی شدت رهایش گرمای مصالح و مدل سازی حریق در ساختمان پلاسکو

سعید بختیاری<sup>۱\*</sup>، مسعود جمالی آشتیانی<sup>۲</sup>

# Heat release rate of materials and fire modelling of Plasco building's incident

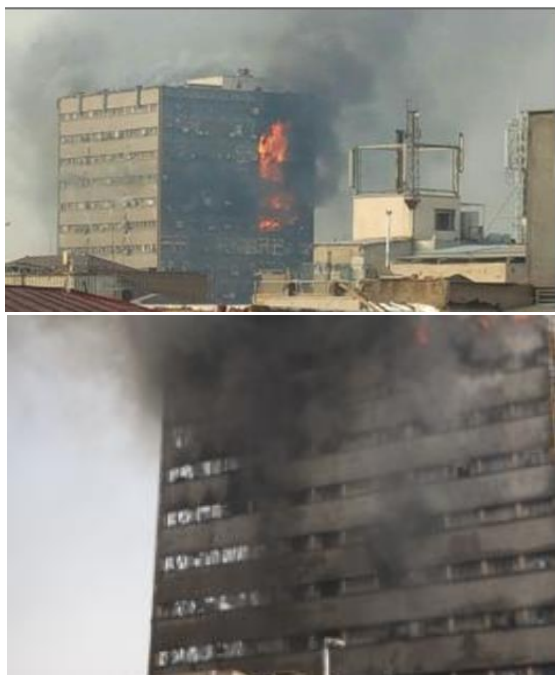
شکل ۲. بالا: گسترش حریق در طبقات ۱۰ تا ۱۴ در ضلع شمال غربی، پایین: ریزش شمال غربی ساختمان

Fig. 2. top: fire development in 10<sup>th</sup> to 14<sup>th</sup> floors of the northwest; down: northwest building collapse

پس از شروع در طبقه ۱۰، حریق با سرعت زیادی گسترش یافته است. در ساعت ۱۰:۵۳، قسمتی از سقف طبقه ۱۰ روی کف آن سقوط نمود. بیشترین شدت حریق در همین قسمت بوده و دماهای زیادی در آن وجود داشته است. در ساعت ۱۱:۰۱، سقف‌های قسمت شمالی ساختمان، از طبقه ۱۳ به پایین ریزش کرد. در ساعت ۱۱:۳۵، ساختمان به صورت کامل سقوط کرد که علت اصلی آن ریزش پیشرونده سقف‌ها و ضعف سازه در برابر آتش بوده است [1].

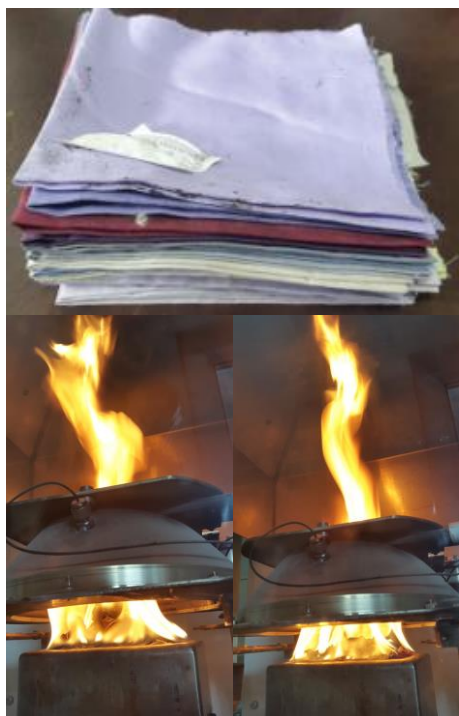
شکل ۳. تصاویری از آزمون پارچه، قبل و حین آزمون

Fig. 3. Images of the fabric test before and during the test

برای برآورد بار حریق موجود در ساختمان، یک آزمایش آتش بر روی نمونه‌هایی از پارچه‌های موجود در ساختمان پلاسکو صورت گرفت (شکل ۳). این نمونه‌ها از محل پاساژ پلاسکو برداشت شده بودند.

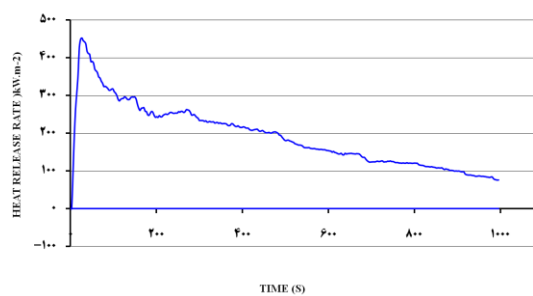
پارچه است. بیشینه شدت رهایش گرما و کل رهایش گرما در این آزمون، به ترتیب ۱۹۲ کیلو وات بر متر مربع و ۴۵۲ مگا ژول بر متر مربع بوده است که مقادیر بالایی هستند. چنانچه مقدار پارچه سوخته شده موجود در مغازه‌هایی که دچار حریق شدند، تقریباً ۵۰۰ کیلوگرم تخمین زده شود، مقدار کل حرارت ناشی از سوختن آنها تقریباً بیش از ۱۰ هزار مگاژول در هر مغازه خواهد بود که البته این اعداد تقریبی هستند. بر اساس نتایج پارچه آزمون شده دارای تمایل زیاد به رسیدن به نقطه گر گرفتگی و مشارکت بسیار زیادی در گسترش آتش سوزی داشته است. برای تحلیل بهتر ابعاد قضیه، در اینجا مقایسه نتایج آزمون آتش پارچه با تعدادی از مصالح ساختمانی قابل اشتعال رایج در کشور صورت می‌گیرد. نتایج آزمون روی این نمونه‌ها در مراجع [5 و 6] آمده است. نمونه‌ها شامل MDF، HDF، ورق مشبکی PVC، موکت و پلی‌کربنات بودند. نمونه PVC دارای شکل شبکه‌ای دو جداره با ضخامت حدود ۸ میلی متر بود و چگالی داده شده برای آن مربوط به خود ماده بود (یعنی چگالی ورق با ضخامت حدود ۰/۸ میلی متر). این مصالح در آزمایشگاه آتش مرکز تحقیقات راه، مسکن و شهرسازی در تراز تابشی  $50 \text{ kW/m}^2$  آزمون شده‌اند. علائم اختصاری در انتهای مقاله آورده شده است.

شکل ۴. منحنی شدت رهایش گرما برای آزمون پارچه

Fig. 4. Heat release curve for fabric Specimen

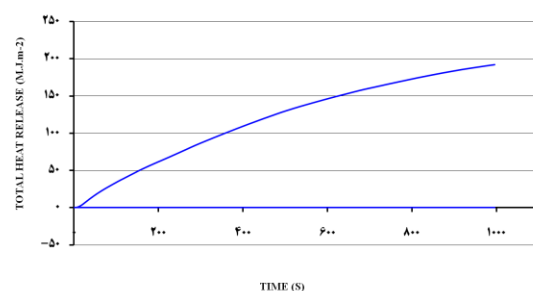
شکل ۵. منحنی کل رهایش گرما برای آزمون پارچه

Fig. 5. Total heat release curve for fabric Specimen

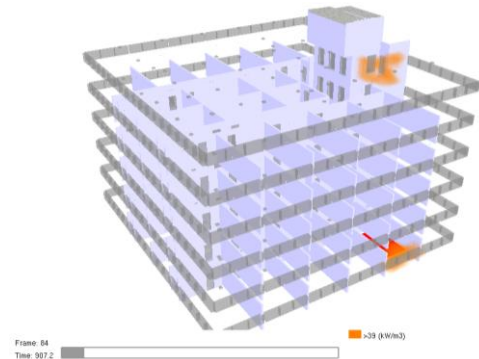
ظرف کمتر از ۵ دقیقه، حریق از پنجره‌های واحد نستر ن به

بیرون ساختمان زبانه می‌کشد و از این زمان، اجزای سازه‌ای بیرونی در معرض حریق بیرونی هستند.

شکل ۱۲. تصویر ساختمان، ۱۵ دقیقه بعد از آتش سوزی

Fig. 12. model, 15 minutes after the fire

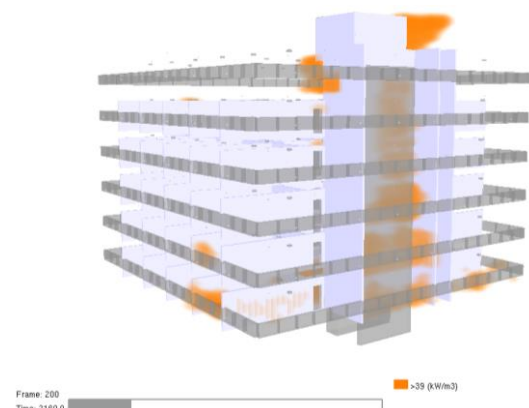
آتش از طریق راهرو و پلکان به طرف بالا زبانه می‌کشد و طی ۹۰۰ ثانیه از طریق پلکان وارد طبقه ۱۵ می‌شود. طبقه ۱۵ جزو اولین طبقاتی بوده که می‌توانسته به طور طبیعی در معرض آتش سوزی قرار گیرد. آتش طی ۱۱۰۰ ثانیه از طریق شفت آسانسور و پلکان به طبقه ۱۱ نفوذ، سپس طی ۱۲۰۰ ثانیه از پنجره راهروی ضلع شرقی بیرون زده، تا قبل از ثانیه ۱۸۰۰ ارتفاع شعله به دو طبقه می‌رسد. به علت وجود راهرو و پنجره در انتهای ضلع شرقی، امکان بیرون زدن شعله از پنجره‌ها در اینجا وجود داشته، اما به علت پاشیدن آب از بیرون توسط آتش نشانی، به طور کلی در این ضلع خروج شعله کمتر دیده شده است. آتش طی ۲۱۰۰ ثانیه اتاق تاسیسات کلیه طبقات را در بر می‌گیرد.

شکل ۱۳. تصویر ساختمان، ۳۶ دقیقه بعد از آتش سوزی

Fig. 13. model, 36 minutes after the fire

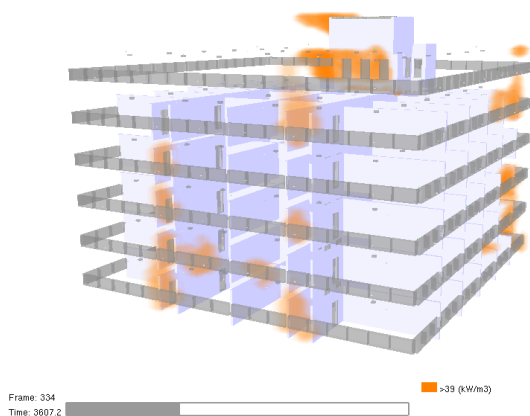
آتش طی ۲۸۰۰ ثانیه وارد راهروی طبقه ۱۳ می‌شود. سپس حریق طی ۳۶۰۰ ثانیه از پنجره بالای واحد نستر (واقع در ضلع شمال غربی ساختمان) در طبقات ۱۰، ۱۱، ۱۲ و ۱۴ بیرون زده و ناظر بیرونی ۴ طبقه را در حال سوختن می‌بیند، ولی آتش هنوز وارد برخی از واحدهای تجاری نشده و بیشتر در شفت‌ها، راهروها و واحدهایی که بالای نستر هستند، پیشروی کرده است.

شکل ۱۴. تصویر ساختمان، ۶۰ دقیقه بعد از آتش سوزی

Fig. 14. model, 60 minutes after the fire

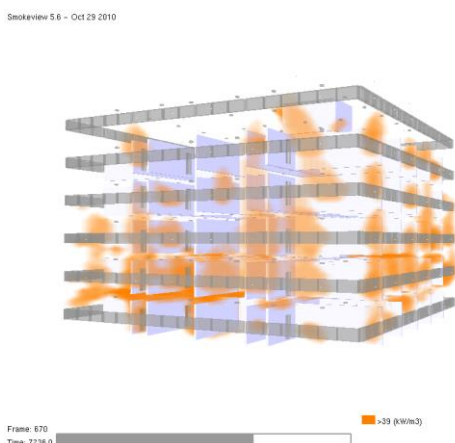
شکل ۱۵. تصویر ساختمان، ۱۲۰ دقیقه بعد از آتش سوزی

Fig. 15. model, 120 minutes after the fire

آتش تا ثانیه ۴۸۰۰ (دقیقه ۸۰) وارد واحدهای طبقه ۱۱ و قبل از ثانیه ۶۰۰۰ (دقیقه ۱۰۰) وارد واحدهای طبقه ۱۲ شده است. از ۷۲۰۰ ثانیه به بعد، تقریباً کل ساختمان در حال

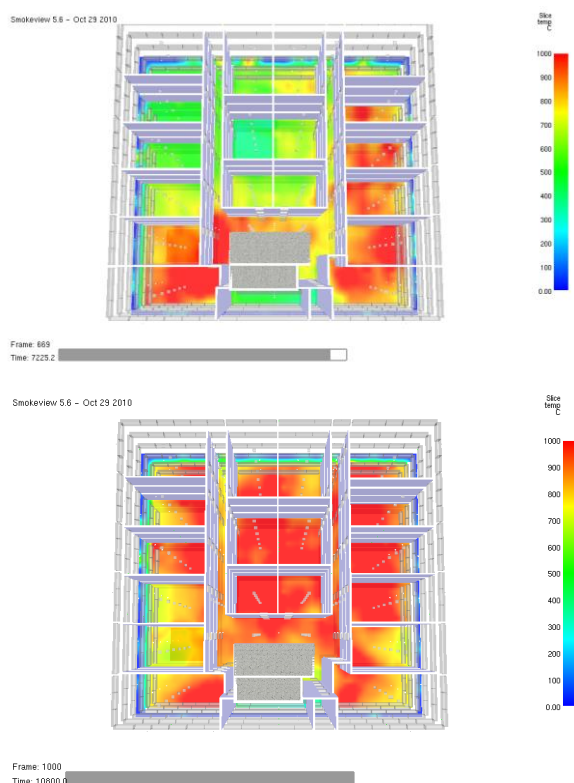
مدل نشان داد که با توجه به اینکه آتش به راحتی از طریق شفت آسانسور، تأسیسات و پلکان به سمت طبقات فوقانی حرکت کرده است، بیشینه دماها در طبقات یازدهم رخ داده است. نتایج نشان داد که حدود ۱/۵ ساعت بعد از شروع حریق، دما در طبقه ۱۱ در جلوی آسانسور و پلکان (شمالی) به حدود ۷۰۰ تا ۸۰۰ و ۲ ساعت بعد از آتش سوزی به حدود ۸۰۰ تا ۱۰۰۰ درجه سلسیوس رسیده است، دما در طبقه یازدهم تا ۳ ساعت بعد از آتش سوزی در محدوده ۸۰۰ تا ۱۰۰۰ درجه سلسیوس باقی مانده، که این امر نقش مهمی در شکست سازه‌ای ساختمان داشت.

شکل ۱۷. تصویر شماتیک دما-زمان طبقه یازدهم

Fig. 17. The temperature-time schematic diagram, the 11<sup>th</sup> floor

- مدل نشان داد که بیشینه دما در طبقه یازدهم رخ داده و برای شکست سازه ای مستعد بوده است.

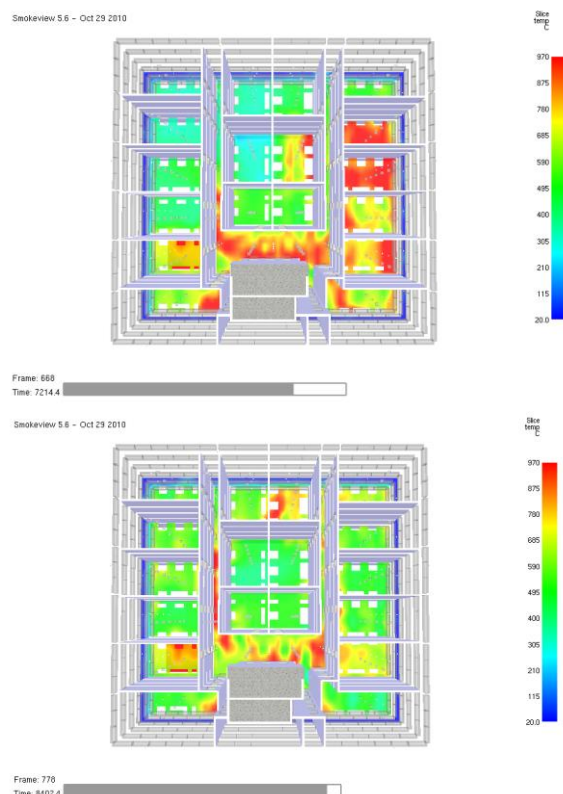
دمای طبقات در فاصله ۱۰ سانتی متری از سقف کاذب، اندازه‌گیری شد. نتایج کامل چگونگی توسعه دما در طبقات مختلف در گزارش تلفیق هیأت ویژه پلاسکو [7] آمده است. نتایج نشان داد که حدود ۱/۵ ساعت پس از شروع حریق، دما در طبقه ۱۰، در جلوی آسانسور و پلکان به حدود ۶۰۰ تا ۷۰۰ درجه سلسیوس و ۲ ساعت بعد از آتش سوزی به ۸۰۰ تا ۹۰۰ درجه سلسیوس رسیده است، این در حالی است که دما در فضاهای مختلف طبقه، در حال افزایش است. با توجه به وزن مواد سوختنی پیش بینی شده در مدل، دما در طبقه دهم بعد از ۲ ساعت، تا حدودی شروع به کاهش می‌کند و همان‌گونه که در شکل (۱۶) مشاهده می‌شود، حدود ۲ ساعت بعد از شروع آتش سوزی دما در قسمت جلوی آسانسور و پلکان حدود ۷۰۰ تا ۹۰۰ درجه سلسیوس است.

شکل ۱۶. تصویر شماتیک دما-زمان طبقه دهم

Fig. 16. Schematic image of temperature-time, 10<sup>th</sup> floor
