تأثیر میانقابهای آجری بر بهبود رفتار قابهای بتنی آسیب دیده

فرزاد پارسا^۱، عبدالرضا سروقد مقدم^{۲*}

چکیده - در این تحقیق سه قاب بتنی آسیب دیده با مقیاس ۱/۲ با ساده‌ترین روش ممکن ترمیم شده و پس از ساخت میانقاب‌های آجری از جنس آجر فشاری در داخل آنها، تحت آزمایش شبه استاتیکی قرار گرفتند. به این ترتیب بیشترین سهم افزایش مقاومت و تغییر پاسخ دینامیکی نمونه‌ها، مربوط به میانقاب‌های ساخته شده است. در طول آزمایش با اعمال بار رفت و برگشتی فزاینده به هر یک از نمونه‌ها، پارامترهای مختلف پاسخ نظیر تغییرات سختی اولیه، تغییرات مقاومت، میزان استهلاک انرژی و نحوه گسیختگی قاب محصورکننده و میانقاب بررسی شده و در مجموع چنین نتیجه‌گیری شد که ساخت میانقاب‌های آجری در قاب‌های بتنی آسیب دیده، با افزایش سختی مؤثر و بیشینه مقاومت و استهلاک انرژی، موجب بهبود رفتار چنین قاب‌هایی می‌شود.

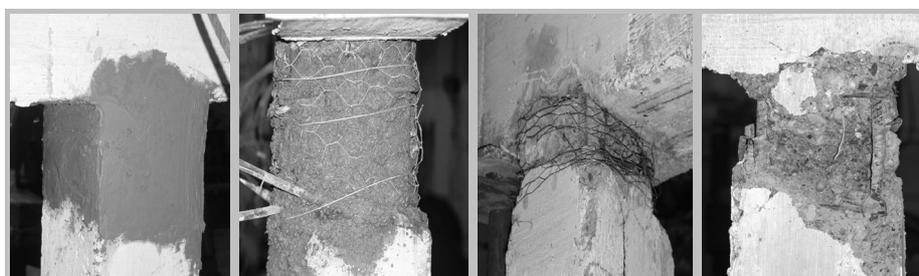
شکل ۲ نحوه ترمیم اعضای قابهای پیرامونی

برای ترمیم، ابتدا بتن ترک خورده اطراف نقاط آسیب دیده برداشته و دورتادور این نقاط تور سیمی پیچیده شد و پس از آن با ملاتی پر سیمان که تا حدی درشت دانه داشت، سیمانکاری مفاصل انجام و در انتها داخل قاب، میانقابی از جنس آجر فشاری ساخته شد. به این ترتیب بیشترین سهم افزایش مقاومت نمونه‌ها مربوط به میانقابهای ساخته شده است و به راحتی می‌توان تأثیر آنها را بررسی کرد. شکل ۲ مراحل ترمیم قابها را نشان می‌دهد.

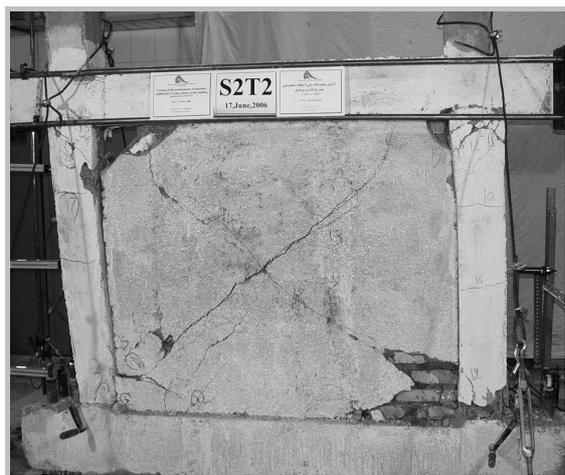
شکل ۶ نحوه شکست قابهای دارای میانقاب آجری

در نمونه های دارای میانقاب نیز، به علت ترمیمی بودن قاب، ابتدا ترکهایی در بالا و پایین ستون در محل شکستهای ترمیم شده ایجاد شد. پس از آن ترکهای مرزی در ناحیه اتصال قاب و میانقاب به وجود آمد و با گذشت زمان این ترکها بیشتر شده و ترکهای خمشی جدیدی نیز در قسمتهای بالایی ستونها ایجاد شد. سپس میانقاب دچار شکست کنج شد که با توجه به ضعیف بودن اتصالات تیر و ستون، رفتاری کاملاً منطقی است.

پس از شکست کنج و باز شدن ترکهای قاب، در میانقاب ترکهای قطری تشکیل شد که در ادامه آزمایش، ضخامت این ترکها افزایش یافته و دیوار به صورت ضربدری به چند ناحیه تقسیم شد. جابه جایی بیشتر نمونه در مراحل بعدی موجب شد که ترکهای برشی جدیدی در قسمت فوقانی ستونها به وجود آید و مشابه با نمونه ترمیم شده قبلی، در این نقاط مفصل پلاستیک ایجاد شده و پوشش بتن و مغزه بتن تخریب شود. تخریب پوشش بتن در قسمتهای پایین ستونها نیز مشاهده شد؛ اما در این نقاط علی رغم کماتش آرماتورها و حتی شکست میلگرد در یکی از نقاط، به دلیل وجود دو گروه از آرماتورهای اصلی و ریشه، هیچگونه ترک برشی ایجاد نشد (شکل ۶).
