تأثیر میانقابهای آجری بر بهبود رفتار قابهای بتنی آسیب دیده

چکیده- در این تحقیق سه قاب بتنی آسیب دیده با مقیاس ۱/۲ با ساده‌ترین روش ممکن ترمیم شده و پس از ساخت میانقاب‌ی از جنس آجر فشاری در داخل آنها، تحت آزمایش شبه استاتیکی قرار گرفتند. به این ترتیب بیشترین سهم افزایش مقاومت و تغییر پاسخ دینامیکی نمونه‌ها، مربوط به میانقابهای ساخته شده است. در طول آزمایش با اعمال بار رفت و برگشتی فزاینده به هر یک از نمونه‌ها، پارامترهای مختلف پاسخ نظیر تغییرات سختی اولیه، تغییرات مقاومت، میزان استهلاک انرژی و نحوه گسیختگی قاب محصورکننده و میانقاب بررسی شده و در مجموع چنین نتیجه‌گیری شد که ساخت میانقابهای آجری در قابهای بتنی آسیب دیده، با افزایش سختی مؤثر و بیشینه مقاومت و استهلاک انرژی، موجب بهبود رفتار چنین قابهایی می‌شود.

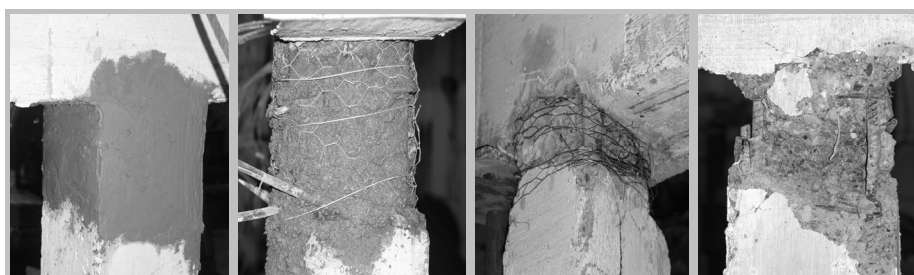
شکل ۲ نحوه ترمیم اعضای قابهای پیرامونی

برای ترمیم، ابتدا بتن ترک خورده اطراف نقاط آسیب دیده برداشته و دورتادور این نقاط تور سیمی پیچیده شد و پس از آن با ملاتی پر سیمان که تا حدی درشت دانه داشت، سیمانکاری مفاصل انجام و در انتها داخل قاب، میانقابی از جنس آجر فشاری ساخته شد. به این ترتیب بیشترین سهم افزایش مقاومت نمونه‌ها مربوط به میانقابهای ساخته شده است و به راحتی می‌توان تأثیر آنها را بررسی کرد. شکل ۲ مراحل ترمیم قابها را نشان می‌دهد.

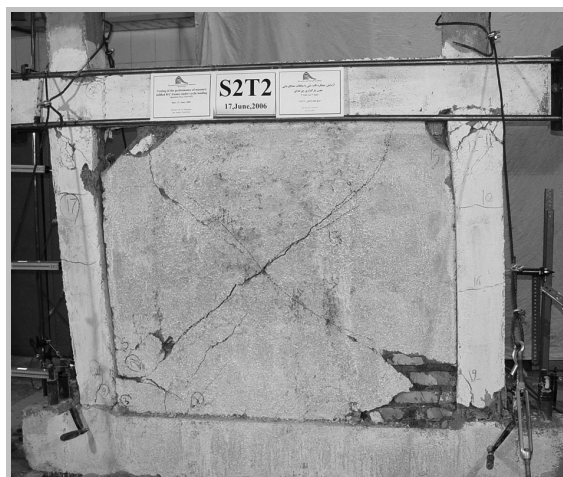
شکل ۶ نحوه شکست قابهای دارای میانقاب آجری

در نمونه های دارای میانقاب نیز، به علت ترمیمی بودن قاب، ابتدا ترکهایی در بالا و پایین ستون در محل شکستهای ترمیم شده ایجاد شد. پس از آن ترکهای مرزی در ناحیه اتصال قاب و میانقاب به وجود آمد و با گذشت زمان این ترکها بیشتر شده و ترکهای خمشی جدیدی نیز در قسمتهای بالایی ستونها ایجاد شد. سپس میانقاب دچار شکست کنج شد که با توجه به ضعیف بودن اتصالات تیر و ستون، رفتاری کاملاً منطقی است.

پس از شکست کنج و باز شدن ترکهای قاب، در میانقاب ترکهای قطری تشکیل شد که در ادامه آزمایش، ضخامت این ترکها افزایش یافته و دیوار به صورت ضربدری به چند ناحیه تقسیم شد. جابه جایی بیشتر نمونه در مراحل بعدی موجب شد که ترکهای برشی جدیدی در قسمت فوقانی ستونها به وجود آید و مشابه با نمونه ترمیم شده قبلی، در این نقاط مفصل پلاستیک ایجاد شده و پوشش بتن و مغزه بتن تخریب شود. تخریب پوشش بتن در قسمتهای پایین ستونها نیز مشاهده شد؛ اما در این نقاط علی رغم کماتش آرماتورها و حتی شکست میلگرد در یکی از نقاط، به دلیل وجود دو گروه از آرماتورهای اصلی و ریشه، هیچگونه ترک برشی ایجاد نشد (شکل ۶).
