# مطالعات آزمایشگاهی اثر ورق‌های CFRP بر مقاومت

## برشی تیرهای عمیق دوسر گیردار

# The Experimental Study of the Effect of FRP Laminates on Shear Strength of RC Fixed Ended Deep Beams

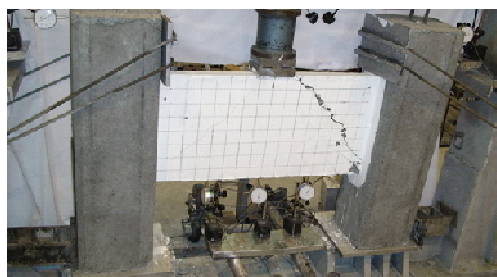
شکل (۵) شکست نمونه‌های شاهد

B3- برشی

B1- برشی

B5- برشی

نمونه‌ها در هر گروه با آرایش یکسان، میلگردگذاری و با مقاومت بتنی که در جدول ۵ لسیت شده، ساخته شده است. بارگذاری نمونه‌ها با جک ۵۰ تنی در وسط و از بالا صورت انجام شده است. با توجه به این‌که تشکیل ترک‌ها و رشد آن‌ها تقریباً مشابه هم بود، در این‌جا به تحلیل نتایج اولین گروه پرداخته شده و نتایج بقیه تیرها در جدول ۵ آمده است. شکل شکست نمونه‌ها نیز در شکل‌های ۵ تا ۷ نشان داده شده است.

فشاری می‌شوند و کم‌کم از یک‌دیگر باز شده و با افزایش بارگذاری در بار نهایی ۲۴۶ kN، ناگهان تغییر مکان وسط، ۳/۵ mm شده و تیر به صورت کاملاً برشی شکسته شد. در حین بارگذاری هیچ‌گونه ترکی ناشی از خمش در ناحیه کششی پایین تیر دیده نشد.

در بار ۱۸۰ kN اولین ترک‌ها در تیر به وجود آمد. این ترک‌ها بسیار ریز بوده و از ناحیه محل اعمال بار شروع و با زاویه ۴۵ درجه تا محل تکیه‌گاه در گوشه پایین تیر ادامه یافت (شکل ۵). با افزایش بار حدود ۸۰ الی ۹۰٪ بار نهایی، ترک‌های قطری اصلی به وجود آمده که باعث تشکیل هسته

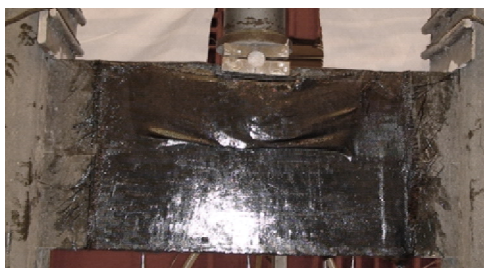
شکل (۷) شکست نمونه‌های تقویت شده

B4- موضعی

B2- برشی

B6- برشی

تیر B2 که جزئیات آرماتورگذاری و بتن‌ریزی آن مشابه با تیر B1 است مشابه با نمونه ترمیم‌یافته، از ابتدا (بدون بارگذاری و ایجاد ترک اولیه) تقویت شد و سپس تحت بارگذاری قرار گرفت. مود شکست تیر، شکست برشی ناشی از پارگی ورق CFRP در راستای ترک قطری اصلی است که در ۳۸۱ kN و مقدار تغییر مکان قائم وسط تیر ۴mm اتفاق افتاده است. هنگامی که الیاف شروع به پاره شدن می‌کنند، شکست به سرعت اتفاق می‌افتد.

داده و این امر باعث تغییر مود شکست برشی و خمشی به موضعی شده است. مود شکست برشی، رفتار این تیرها را تا زمانی که ظرفیت خمشی و برشی تخمینی آن‌ها بیشتر از ظرفیت برشی افزایش یافته‌شان باشد، کنترل می‌کند.

۵- استفاده از بیشینه ظرفیت الیاف زمانی امکان‌پذیر است که مود شکست خمشی و موضعی به دلیل کمبود آرماتورهای کششی و فشاری و ضعف بتن، زیر نقطه بارگذاری رخ ندهد. یکی از علل شکست زود هنگام تیر تقویت‌شده گروه ۲ و پاره‌شدن الیاف، ضعف بتن زیر نقطه بارگذاری و بنابراین غالب شدن شکست موضعی در این نقطه است.
