بهسازی اتصالات کناری تیر - ستون‌های بتن آرمه موجود دارای کمبود طول مهاری در میلگردهای طولی با کامپوزیت‌های FRP بادبزنی

فرهنگ فرحبد^{۱*}، امیر شهبابی فراهانی^۲

- ۱- استاد یار بخش سازه، مرکز تحقیقات راه، مسکن و شهرسازی
- ۲- دانشجوی دوره دکترا عمران-زلزله، مرکز تحقیقات راه، مسکن و شهرسازی

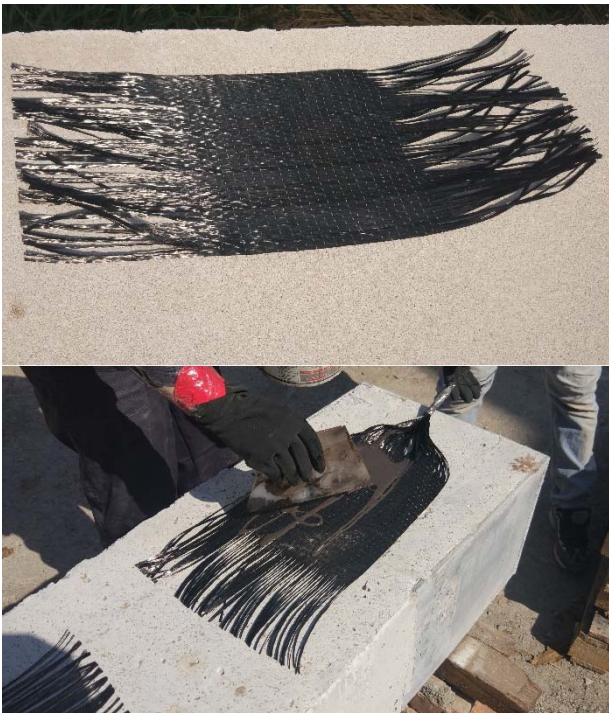
شکل ۳. مراحل آماده سازی الیاف FRP بادبزی (تصویر بالا) و آغشته کردن آن به رزین (تصویر پایین)

Fig. 3. Preparation of FRP anchor (top picture) and impregnate it with resin (bottom picture)

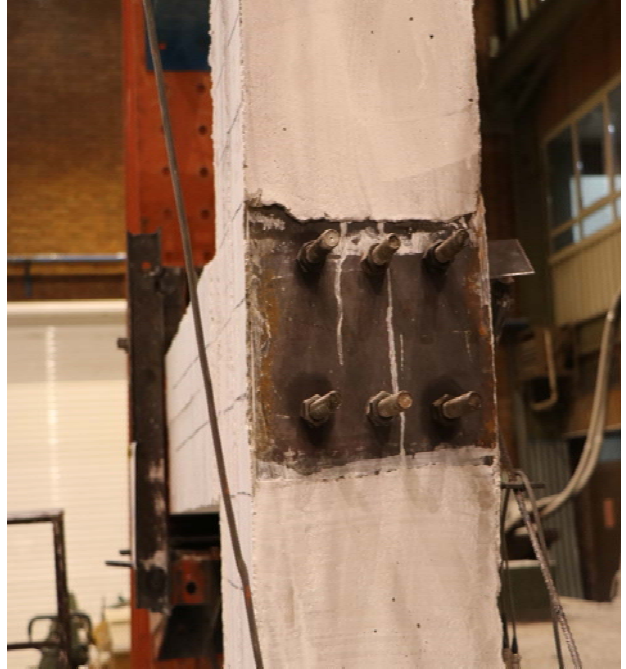
شکل ۲. مهار میلگردهای طولی در پشت ستون نمونه TNN

Fig. 2. Anchorage of rebars on rear side of column of TNN sample

در نمونه دوم (نمونه مهار شده - TNN)، میلگردهای طولی تیر با گذر از داخل هسته اتصال، در پشت نمونه با مهره، مهار می‌شود (شکل ۲). دلیل انجام این کار این است که لغزش میلگرد به علت طول مهار نا کافی رخ ندهد و عملاً اثر کمبود آن، حذف شود. برای اطمینان از عدم رخ دادن تمرکز تنش و لغزش، میلگردها از داخل یک ورق فولادی به ابعاد ۳۰۰×۳۰۰×۱۰ میلی‌متر عبور کرده و سپس رزوه شده و با مهره مهار می‌شوند.

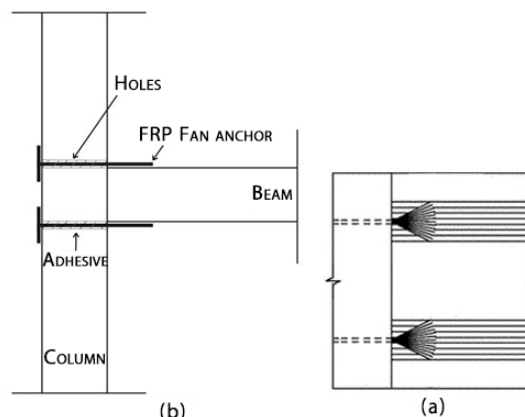
شکل ۴ تصویر شماتیک تقویت نمونه با الیاف بادبزنی: الف) نمای تیر، ب) مقطع اتصال

Fig. 4. schematic figure of retrofitting by FRP anchors: a) beam elevation, b) joint section

(به قطر ۱۰ میلی‌متر) سوراخ شود و الیاف از درون آن عبور کند. طول الیاف ۶۰۰ میلی‌متر و عرض آن ۲۵۰ میلی‌متر است. ۳۰۰ میلی‌متر از آن در داخل ستون قرار می‌گیرد و در هر طرف ۱۵۰ میلی‌متر به حالت افشان شده قرار گرفته و با رزین به سطح بتن چسبانده می‌شود (برای ایجاد الیاف بادبزی، بعد از برش الیاف به ابعاد ذکر شده، در طولی به ابعاد ۱۵۰ میلی‌متر از هر طرف نخ‌های عرضی آن برداشته می‌شود؛ سپس سطح الیاف با رزین آغشته می‌شود و بعد از لوله کردن آن، از سوراخ ایجاد شده رد می‌شود (شکل ۳). شکل ۴ تصویر شماتیک تقویت اتصال با الیاف FRP بادبزی است.

نمونه سوم (نمونه تقویت شده - TDS) از نظر ساخت، دقیقاً مشابه نمونه شاهد (TDN) است. تنها تفاوت موجود، تقویت این نمونه به کمک الیاف FRP بادبزی است. این نمونه با نصب چهار سری الیاف بادبزی در بالا و پایین تیر ساخته می‌شود. پیش از چسباندن الیاف سطح بتن آماده شده و یک لایه از کاور بتن برداشته می‌شود و سطح سنگدانه‌ها مشخص می‌شود.

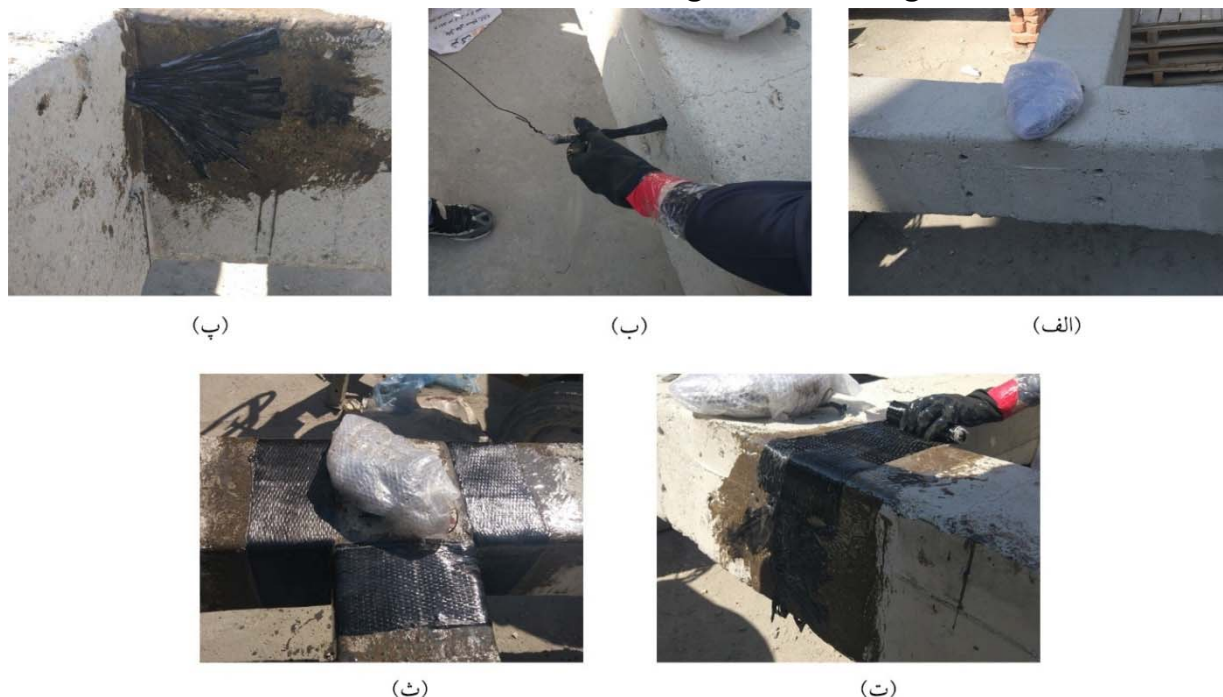
شکل ۵ مراحل آماده‌سازی و تقویت نمونه TDS با FRP : الف) سوراخ کردن نمونه و آماده سازی سطح بتن، ب) عبور الیاف بادبزنی از داخل سوراخ‌ها، پ) چسباندن الیاف FRP بادبزنی روی سطح بتن، ت) چسباندن دورپیچ FRP روی افشانه‌های بادبزنی، ث) نمونه آماده شده بعد از نصب الیاف تقویتی

Fig. 5. Preparation and retrofitting of TDS sample with FRP : a) preparation of the surface and piercing, b) pass the FRP dowel through the holes, c) pasting FRP to the surface, d) pasting strips on the dowels, e) the specimen after retrofitting with FRP

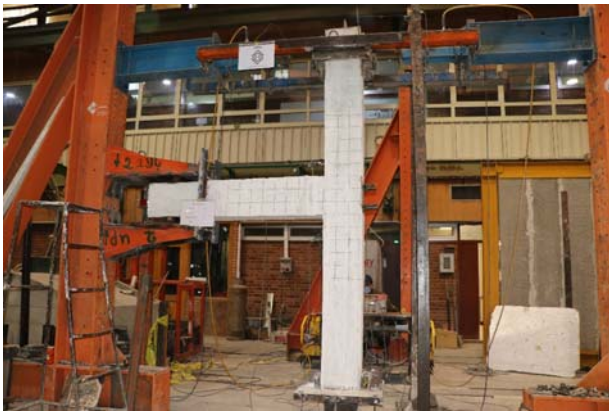
شکل ۸ تنظیمات آزمایش نمونه‌ها و نحوه مهاربندی خارج از صفحه آن‌ها

Fig. 8. Test setup of specimens and out of plane lateral support

در نهایت نمونه‌ها پس از گذشت حدود سه و نیم ماه از ساخت آن‌ها آزمایش شدند. نمونه ساخته، نصب و ابزاربندی شده مطابق شکل ۸ می‌باشد.

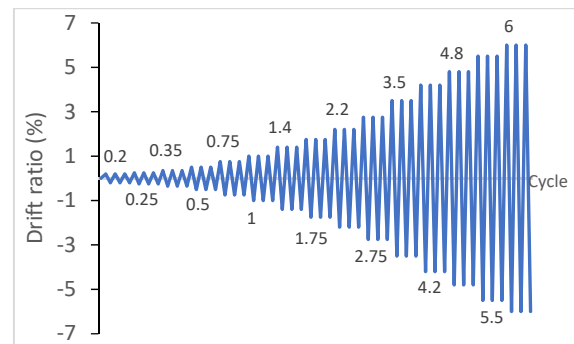
شکل ۷. پروتکل بارگذاری رفت و برگشتی مطابق [22] ACI374.1-05

Fig. 7. lateral loading based on ACI374.1-05 [22]

بارگذاری جانبی به صورت رفت و برگشتی و طبق ضوابط ACI374.1-05 است [22]. بارگذاری به صورت کنترل تغییرمکان بوده و دامنه تغییرمکان جانبی نسبی (دریافت) در

در دامنه‌های اولیه رفتار اتصال به صورت خطی است و سپس به تدریج وارد ناحیه غیرخطی می‌شود. رفت و برگشت در هر دریافت، سه بار تکرار می‌شود. هر چند آیین‌نامه‌ها حداکثر دریافت سازه‌ها را محدود می‌نمایند اما برای بررسی رفتار سازه، آزمایش تا دریافت ۶ درصد ادامه پیدا کرده است. دستورالعمل بارگذاری رفت و برگشتی مطابق شکل ۷ است.

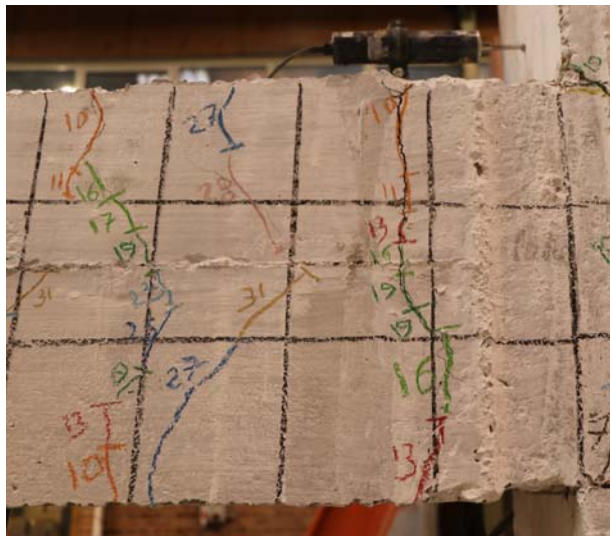
شکل ۱۰. وضعیت ناحیه مفصل پلاستیک نمونه TNN در دررفت ۳,۵ درصد

Fig. 12. Plastic hinge of TNN sample at 3.5% drift

برخلاف نمونه TDN ترک ایجاد شده در دررفت‌های بعدی به صورت جزئی توسعه پیدا می‌کند. اولین ترک خمشی تیر و ستون در دررفت ۰,۵ درصد رخ می‌دهد. در دررفت‌های بعدی، بیشتر ترک‌های ایجاد شده در ناحیه تیر است. این ترک‌ها بیشتر به صورت متقارن در بالا و پایین تیر به وجود می‌آیند. با توجه به عملکرد شکل‌پذیر نمونه، ترک‌های مربوط به مفصل پلاستیک در دررفت ۳,۵ درصد مشخص است (شکل ۱۰).

و ناحیه مفصل پلاستیک می‌گردد (مفصل پلاستیک در محدوده ۲۰۰ میلی‌متر از بر ستون تشکیل شده است). ستون با وجود داشتن تعدادی ترک خمشی، دچار آسیب جدی نمی‌شود. در نهایت آزمایش در دریافت ۶ درصد متوقف می‌شود. عملکرد کلی نمونه کاملاً شکل‌پذیر و مطابق انتظارات است.

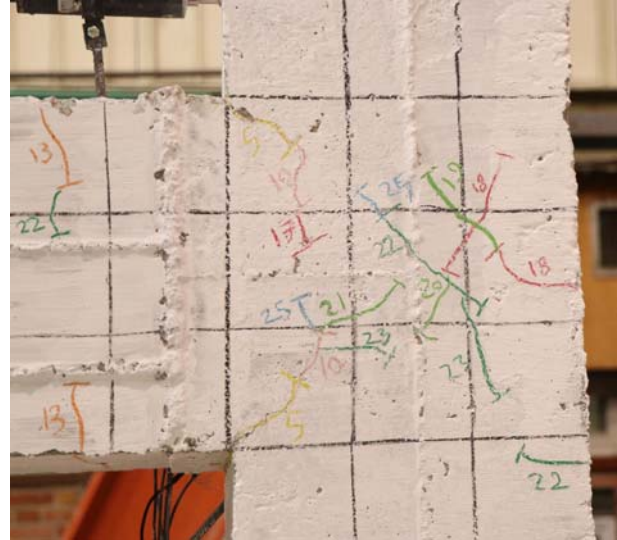
شکل ۹. نمونه TDN در دررفت ۲,۲ درصد

Fig. 9. TDN sample at 2.2% drift

در نمونه شاهد (TDN) اولین ترک در سیکل پنجم (دریافت ۰٫۲۵ درصد رخ می‌دهد. این ترک در چشمه اتصال و به صورت قطری به وجود آمده و نقطه ابتدایی آن محل اتصال روی تیر به ستون است. به علت کمبود طول مهاري این ترک قابل پیش‌بینی است. در سیکل‌های بعدی این ترک عمیق‌تر و طولی‌تر می‌شود. اولین ترک خمشی روی تیر در دریافت ۰٫۷۵ درصد رخ داده و اولین ترک ستون اندکی پس از آن به وجود می‌آید. به صورت هم‌زمان ترک‌های قطری چشمه اتصال بیشتر و عمیق‌تر می‌شوند. با وجود این‌که با افزایش دریافت مقداری ترک در تیر و ستون به وجود می‌آید اما بیشترین ترک‌ها در محدوده چشمه اتصال رخ می‌دهد.

در شکل وضعیت نمونه در دریافت ۲٫۲ درصد ملاحظه می‌گردد. ترک‌های قطری به وجود آمده در نتیجه کمبود طول مهاري است که باعث لغزش میلگرد و ترک خوردن بتن می‌شود.

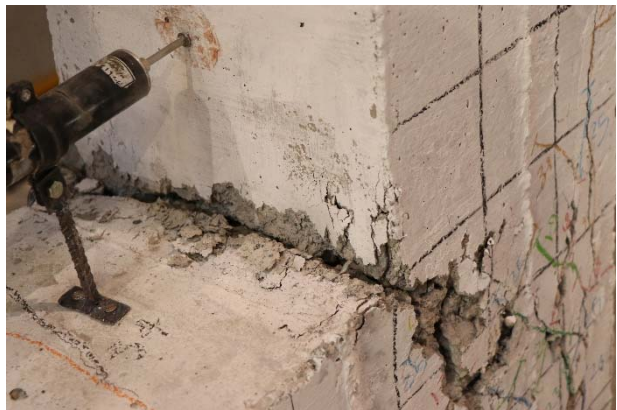
شکل ۹. ترک ایجاد شده در بر اتصال در دررفت ۶ درصد در نمونه TDN

Fig. 10. The crack of the joint at 6% drift of TDN sample

شکل ۹ نشان دهنده ترک ایجاد شده در بر اتصال در انتهای آزمایش و شکل نشانگر وضعیت نهایی اتصال است.

از نظر شهودی نیز، نمونه شاهد (TDN) بعد از اتمام آزمایش آسیب شدیدی در این ناحیه دیده است. این اتفاق باعث افزایش جابه‌جایی سازه در زلزله و افت مقاومت آن می‌شود (شکل ۹)؛ در صورتی که در دو نمونه دیگر آسیب به شدت کمتر است (

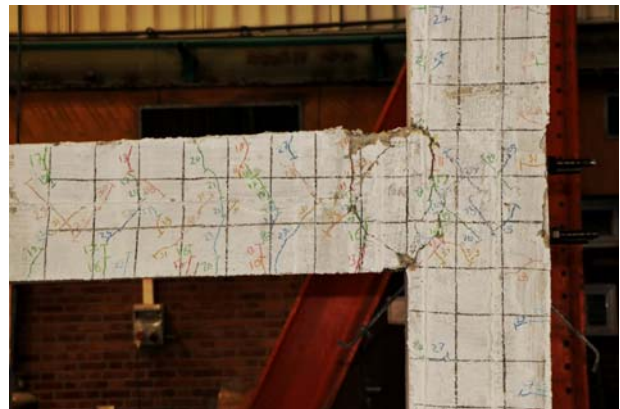
شکل ۱۱. وضعیت نمونه TNN بعد از انجام آزمایش

Fig. 13. TNN sample after the test

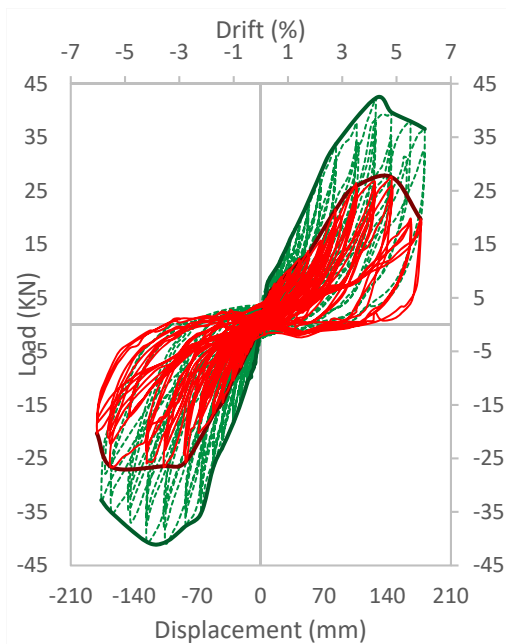
شکل ۱۵. نمودار چرخه‌ای نمونه TDS در مقابل TDN

Fig. 17. TDS vs TDN sample hysteresis diagram

مهم‌ترین خروجی مطالعات آزمایشگاهی مورد ارزیابی قرار می‌گیرد. به کمک این نمودارها امکان بررسی میزان شکل‌پذیری، سختی و حداکثر مقاومت، به عنوان پارامترهای اساسی عملکرد سازه تحت اثر بارهای جانبی فراهم می‌شود. در ادامه، رفتار چرخه‌ای بار- تغییر مکان جانبی نمونه‌های دو بعدی تقویت نشده و تقویت شده، نشان داده شده است. لازم به ذکر است جابه‌جایی توسط دو LVDT سیمی که در تراز بالای ستون نصب شده، اندازه‌گیری و اعداد حاصل از این دو تغییر مکان سنج میانگین‌گیری شده است. نیروسنج‌های نصب شده در بالای نمونه، نیز نیروی اعمالی و یا به عبارتی برش ستون را اندازه‌گیری می‌کند. همان‌گونه که در شکل ۱۴ و شکل ۱۵ مشخص است، در نمونه شاهد، سختی اولیه بسیار کمتر از دو نمونه دیگر است؛ در نتیجه در یک بار جانبی معین، تغییر شکل جانبی آن بسیار بیشتر است.

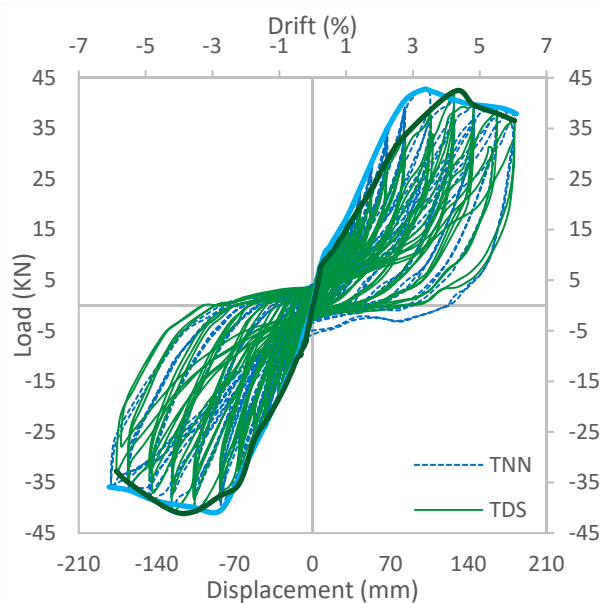
Fig.18. TDS vs TNN sample hysteresis diagram

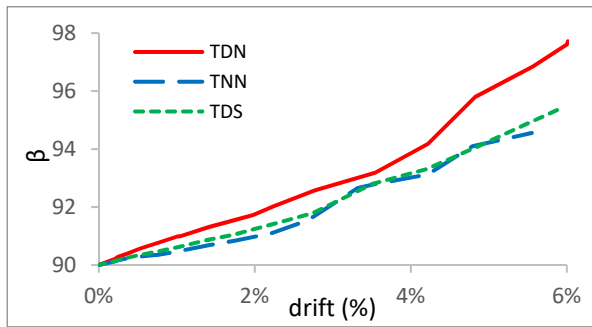
شکل ۱۹. زاویه β در نمونه‌های آزمایشگاهی

Fig. 21. β angle in samples

شکل ۱۹ نشان دهنده این است که زاویه بین تیر و ستون، که در اتصالات صلب باید ۹۰ درجه باشد، به علت لغزش میلگردها تغییرات شدید کرده و صلبیت اتصال کاهش می‌یابد. این اتفاق، باعث افزایش جابه‌جایی جانبی اتصال و کاهش مقاومت آن می‌شود.

در شکل ۱۹ پوش زاویه β که در واقع حداکثر زاویه بین تیر و ستون در هر سیکل است، نشان داده شده است. باید به این نکته دقت شود که در نمونه‌های TDS و TNN به علت تشکیل مفصل پلاستیک، به ترتیب دردریفت‌های ۵٫۹ و ۵٫۶ درصد، LVDT مربوطه جدا شده و نتیجه‌ای پس از آن گزارش نشده است.

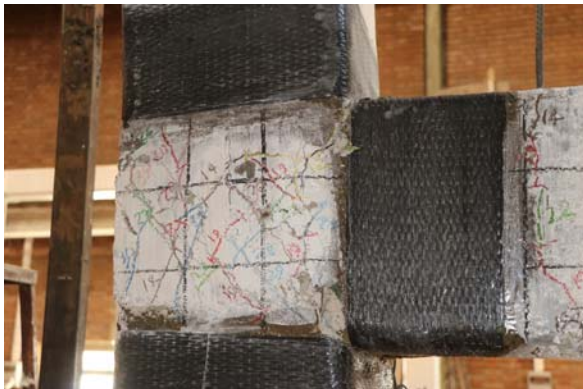
شکل ۲۰. چشمه اتصال بعد از اتمام آزمایش در نمونه TDS

Fig. 22 Beam column joint after the test in TDS sample

نتیجه این که استفاده از الیاف بادبزنی به شدت به اتصال، در حفظ یکپارچگی و صلب ماندن آن کمک کرده و همچنین از ایجاد ترک‌های عمیق در بر اتصال جلوگیری کرده است.
