# بررسی شدت رهایش گرمای مصالح و مدل سازی حریق در ساختمان پلاسکو

سعید بختیاری<sup>۱\*</sup>، مسعود جمالی آشتیانی<sup>۲</sup>

# Heat release rate of materials and fire modelling of Plasco building's incident

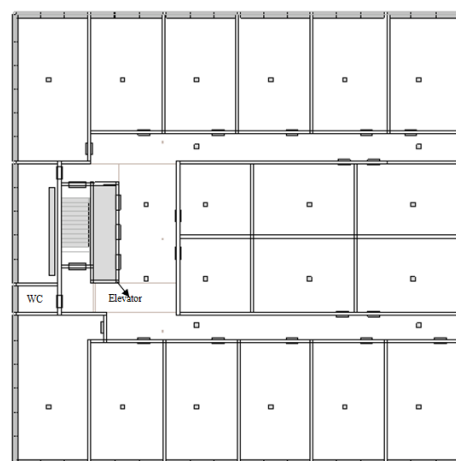
شکل ۱. پلان پلاسکو بر اساس کروکی

ساختمان پلاسکو در ۱۳۴۱ به بهره‌برداری رسید. این سازه ۱۵ طبقه دارای اسکلت فلزی و با حدود ۶۰ متر ارتفاع، بیش از ۵۸۰ واحد تجاری را در خود جای داده بود. ساختمان برج دارای پلان مربعی به ابعاد حدود ۳۰ در ۳۰ متر بود. یک ساختمان ۵ طبقه در شمال برج پلاسکو وجود داشت که چسبیده به آن، اما از نظر سازه‌ای منفک بوده است. یک کروکی از ساختمان که توسط کمیته سازه هیأت ویژه پلاسکو از بنیاد مستضعفان تهیه شده بود، در شکل (۱) ارائه شده است.

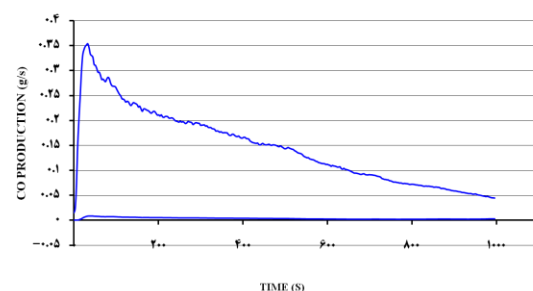
شکل ۶. منحنی تولید مونوکسیدکربن برای آزمون پارچه

| Measurements Parameter | Result |
|---|---|
| Average production of Carbon monoxide (g/s) | 0.0035 |

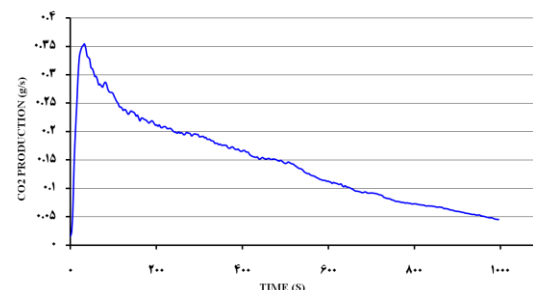
شکل ۷. منحنی تولید دی‌اکسیدکربن برای آزمون پارچه

| Measurements Parameter | Result |
|---|---|
| Average production of Carbon dioxide (g/s) | 0.1466 |

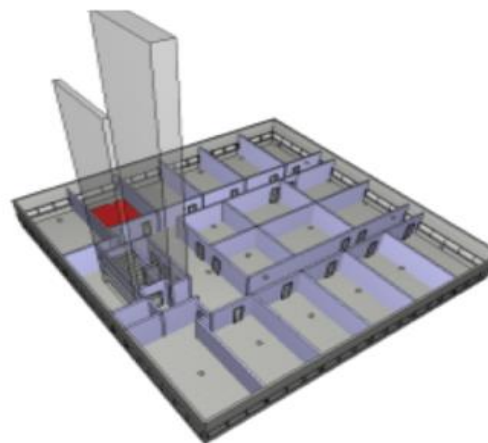
شکل ۸. تصویری از پلان مدل شده

حادثه حریق از واحد تجاری نسترن در طبقه دهم شروع شد. شفت های پلکان، آسانسور و تأسیسات مطابق با نقشه موجود، پیاده سازی شد (شکل ۸).

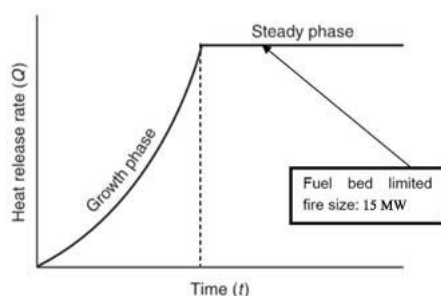
شکل ۹. پروفیل رشد آتش برای آتش سوزی کنترل نشده

بر اساس BRE 368 شدت رهایش گرما بر واحد سطح برای یک آتش سوزی کنترل نشده برای تصرفات خرده فروشی  $650 \text{ kW/m}^2$  تعیین شده است. با توجه به اینکه مساحت واحد نسترن حدود ۳۸ متر مربع است و فرض شده است که ۶۰٪ مساحت آن معادل با ۲۳ متر مربع با کالاهای قابل سوختن اشغال شده باشد، بنابر این فرض وجود یک آتش ۱۵ MW در این واحد، قابل قبول است.

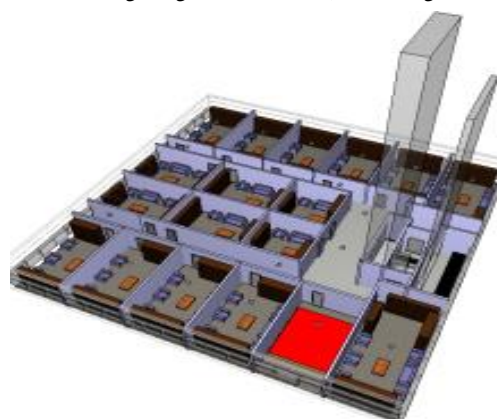
شکل ۱۰: تصویری از مدل با وسایل داخل واحدها

با توجه به اظهار شاهدان، به طور متوسط ۴/۵ m<sup>3</sup> پارچه در هر اتاق در نظر گرفته شد. اتاق‌ها دارای مبلمان در نظر گرفته شده است. وجود کابل‌های برق در اتاق تأسیسات و سقف‌های کاذب در نظر گرفته شد.

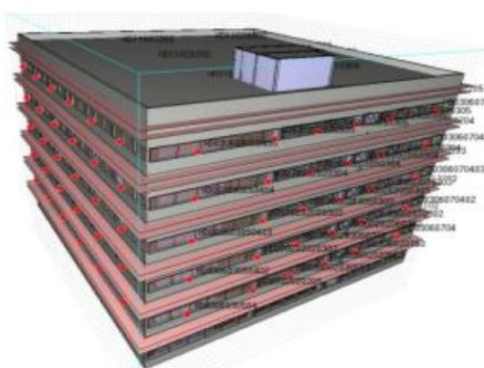
شکل ۱۱. تصویر کلی هندسه مدل

با توجه به اینکه آتش در طبقه ۱۰ برج رخ داده و به سمت بالا پیشروی کرده است، طبقات ۱۰ تا ۱۵ برج مدل شد. در شکل (۱۱) نمایی از مدل نشان داده شده است.
