مجله علمی – پژوهشی مهندسی عمران مدرس دوره بیست دوم، شماره ۱، سال۱۴۰۰۱

مقاومسازی ستونهای دایرهای فولادی آسیبدیده با استفاده از CFRP

Strengthening of defected circular steel columns using CFRP

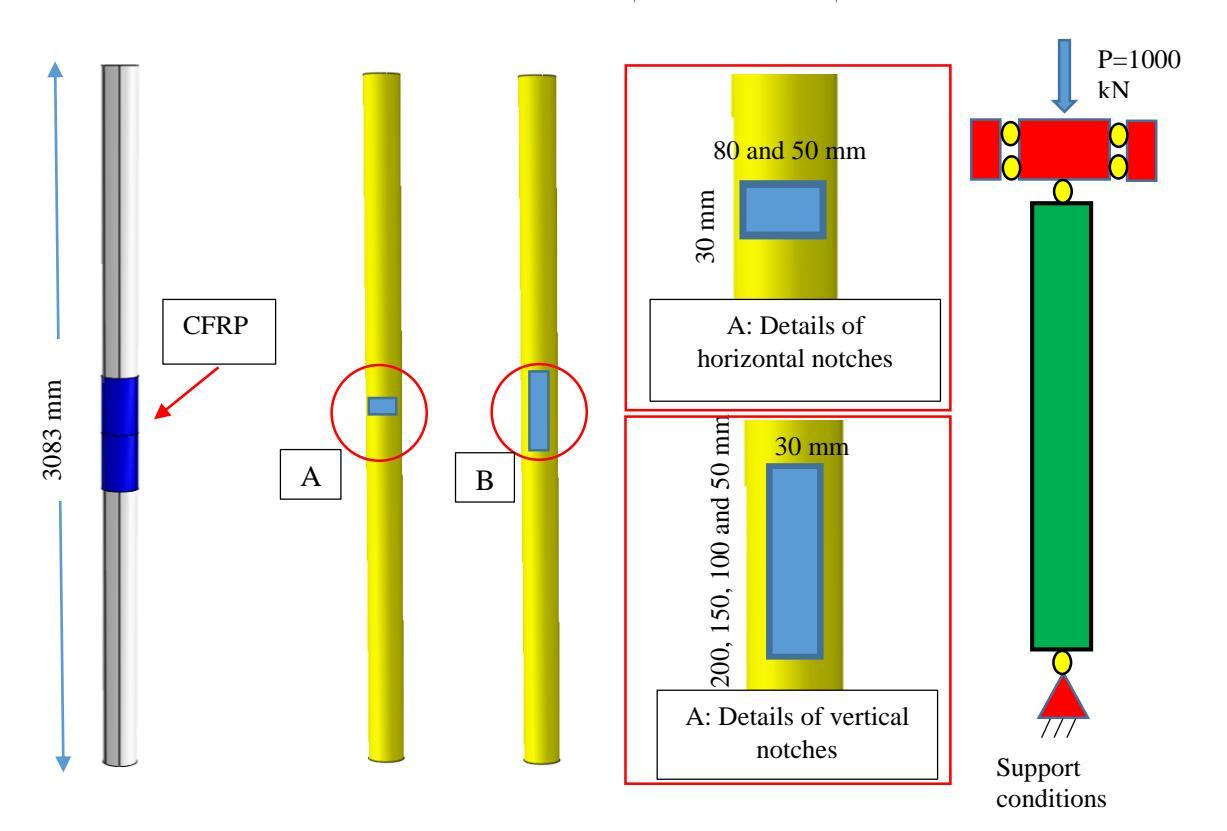
شکل ۱. جزئیات هندسی ستون مقاومسازی شده و بدون مقاومسازی با آسیب افقی و عمودی به همراه شرایط تکیهگاهی و بارگذاری

Fig. 1. Schematic details of the strengthened and non-strengthened column with horizontal and vertical damage with support and loading conditions

ستون دایروی شکل فولادی مطالعه شده، از نوع سرد نورد شده (Cold-Formed)، با ارتفاع ۳۰۸۳ میلیمتر، قطر ۱۰۵/۶۷میلیمتر و ضخامت ۲/۷۰ میلیمتر است. این مقادیر از مطالعه انجام شده توسط بوچنان و همکاران (۲۰۱۸) [13]، استخراج شدهاند. مشخصات هندسی ستون دایرهای شکل توخالی و خواص مواد آن در جدول (۱) ارائه شده است و مشخصات آسیبهای افقی و عمودی ایجادشده به همراه شرایط مرزی ستون در شکل (۱) قابل مشاهده است.

شدند. قابل توجه است که برای همه نمونهها عرض مقطع آسیب، به اندازه ۳۰ میلیمتر و به صورت ثابت درنظرگرفته شد. در شکل (۱)، هندسه ستون مقاومسازی شده و بدون مقاومسازی با آسیب افقی و عمودی نشان داده شده است.

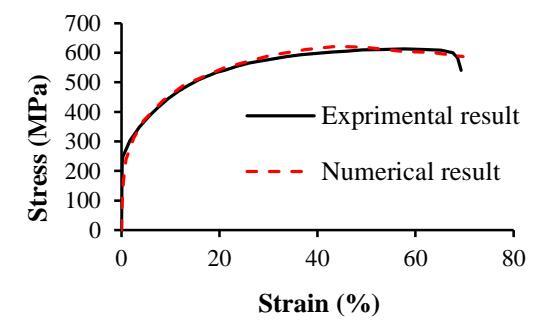
شکل ۲. مقایسه نمودار تنش-کرنش نمونهی آزمایشگاهی ستون -3×106 و مدلسازی نرمافزاری

Fig. 2. Comparison of stress-strain diagram of $106 \times 3-3080$ -P column and software modeling

به منظور راستی آزمایی نتایج شبیه سازی با نتایج آزمایشگاهی، ابتدا خواص مواد نمونه کشش فولاد که توسط بوچنان و همکاران (۲۰۱۸) [13] به صورت آزمایشگاهی انجام گرفته بود با مدلسازی درستی آزمایی شد که نمودار تنش و کرنش آن در شکل (۲) نشان داده شده است. سپس به دلیل آن که نرمافزار آباکوس ۲۰۱۶ نیاز به خواص مواد به صورت تنش های واقعی و کرنش خمیری دارد، این مقادیر با استفاده از رابطه های (۲ و ۳) محاسبه شدند.

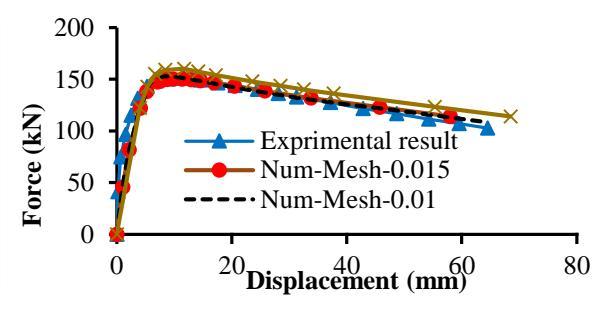
شکل ۳. نمودار حساسیت اندازه شبکه، برای ستون P-3080-E×106 بهصورت آزمایشگاهی[13] و مدلسازی با اندازه شبکه مختلف

Fig. 3. Mesh size sensitivity diagram, for column 106×3 - 3080-P 106 [13] and modeling

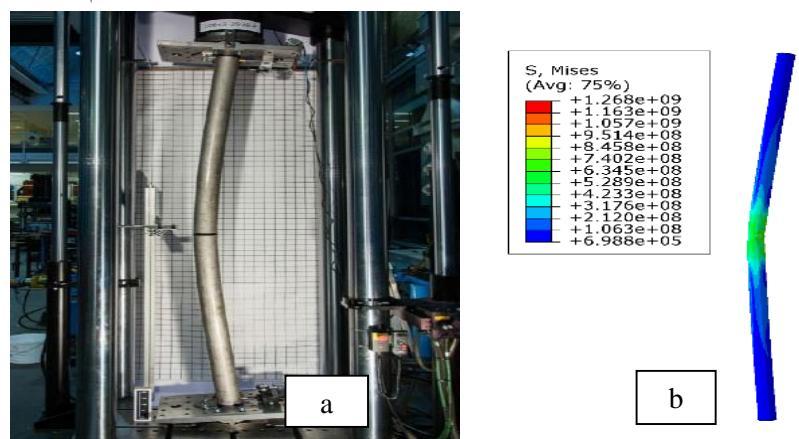
شکل۴. کمانش کلی ستون P-3080-8×106 : الف) بهصورت آزمایشگاهی [13] ، ب) مدلسازی نرمافزاری در این پژوهش

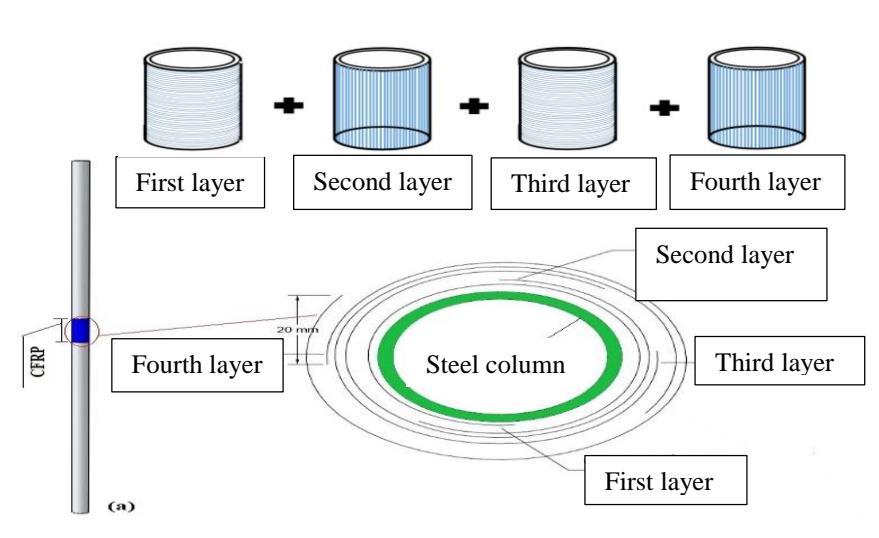
شکل ۵. چگونگی قرار گرفتن الیاف به دور ستون دایرهای شکل فولادی در آزمایشگاه

Fig. 5. Strengthening method of the circular steel column in the laboratory

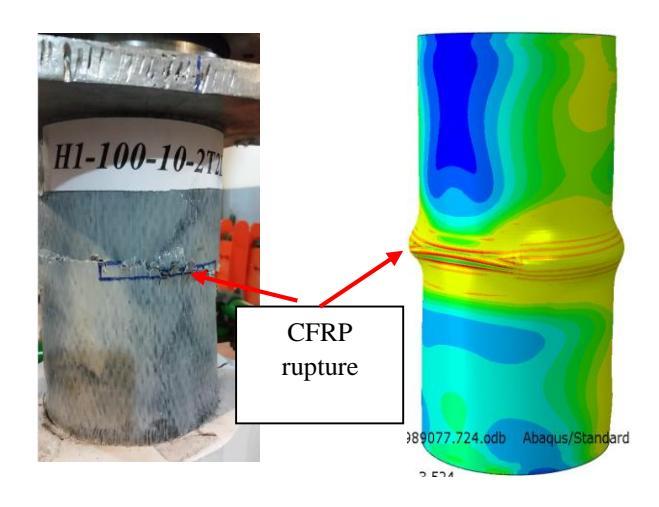
شکل ۶. گسیختگی الیاف CFRP برای ستون H1-100-10-2T2L انجامشده به صورت آزمایشگاهی [11] و نرمافزاری در این پژوهش

Fig. 6. CFRP rupture for H1-100-10-2T2L performed in laboratory [11] and software in this research

برای درستی آزمایی مدلسازی الیاف کربنی، ستون کوتاه دارای مقاوم سازی (نمونه H1-100-10-2T2L) که توسط کریمیان و همکاران (۲۰۱۷) [11] به صورت آزمایشگاهی انجام شده است شبیه سازی شد. در نرم افزار لایه های اول و سوم با زاویه صفر درجه و برای لایه های دوم و چهارم زاویه ۹۰ درجه در نظر گرفته شد. در واقع به دلیل مدول پایین در جهت عرضی، در آزمایشگاه نیز الیاف به صورت یکی در میان طولی و عرضی نصب می شوند شکل (۵). این نوع روش نصب برای الیاف کربنی از نوع پارچهای (CFRP sheets)، به طور معمول استفاده می شود. ادامه يافت.

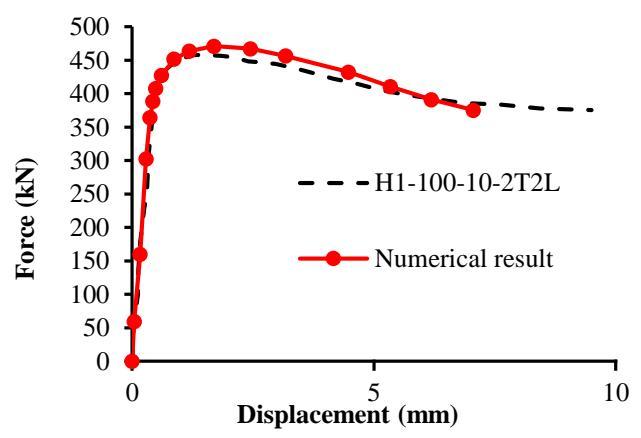
شکل ۷. نمودار نیرو به تغییر مکان برای ستون H1-100-10-2T2L انجامشده به صورت آزمایشگاهی[11] و نرمافزاری در این پژوهش

Fig. 7. Force to displacement diagram for H1-100-10-2T2L performed experimentally [11] and software in this research.

در جدول (۳) نتایج تحلیل نرمافزاری نمونههای مقاومسازی و بدون مقاومسازی نشان داده شده است. به منظور بررسی تعداد و طول مؤثر الیاف کربنی، از ۲ یا ۴ لایه و سه طول ۲۵۰، ۵۰۰ و ۱۰۰۰ میلیمتر برای مقاومسازی استفاده شدند. همچنین برای بررسی تأثیر درصد آسیب، ابتدا ستون با آسیب افقی ۳۰×۵۰ میلیمترمربع با درصدهای مختلف آسیب ۲۵، ۵۰، ۵۰ و ۱۰۰ عمال مطالعه شد و برای سایر نمونهها درصدهای ۵۰ و ۱۰۰ اعمال شد. با توجه به اینکه دو پارامتر وقت و هزینه، از عوامل تأثیرگذار هستند، برای مقاومسازی احضای فولادی هستند، برای مقاومسازی در ابتدا از دولایه الیاف کربنی استفاده شد. با توجه به اینکه استفاده از دولایه الیاف کربنی ظرفیت شد. با توجه به اینکه استفاده از دولایه الیاف کربنی ظرفیت شکلهای (۶ و ۷) نشان میدهند که مدلسازی الیاف با دقت مناسبی انجام گرفته است.

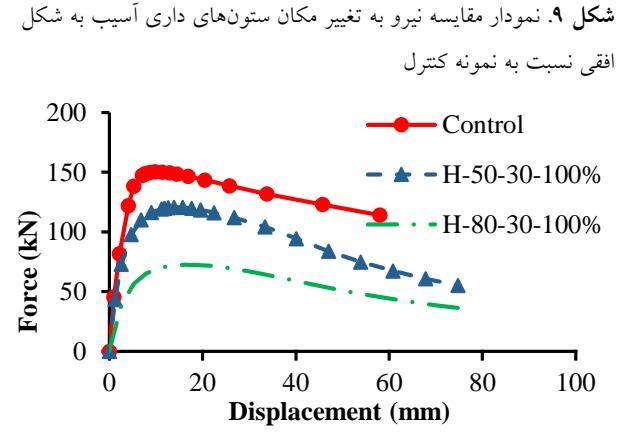
Fig. 8. Force-Displacement of the columns with different horizontal damage percentages

H-50-30 در شکل (۸)، نمودار مقایسه باربری نهایی ستون H-50-30 دارای آسیب افقی با درصدهای مختلف نشان داده شده است. همچنین مشاهده می شود که عمده کاهش باربری زمانی اتفاق می افتد که آسیب ۱۰۰ درصدی به وجود آید و کل مقطع آسیب دیده دچار خرابی شود. باید توجه داشت که وجود آسیب در میانه ستون که تحت بار فشاری است و کمانش کلی دارد، باعث شد که سختی ستون به میزان قابل ملاحظه ای کم شود. درواقع نسبت به میزان بار ثابت، ستون در زمانی که آسیبی به آن وارد می شود مقاومت کمتری دارد و دچار کمانش و تغییر مکان افقی بیشتر نسبت به ستون سالم می شود. با افزایش ابعاد آسیب به اندازهی ۳۰×۸۰ میلی مترمربع در نمونه 30-80 میزان کاهش باربری برای آسیبهای ۵۰ و ۱۰۰ درصد به ترتیب از ستون %۸۰ درصد به ۲۵ درصد رسید. شکل (۹)، مقایسهی نمودار دو می دهد.

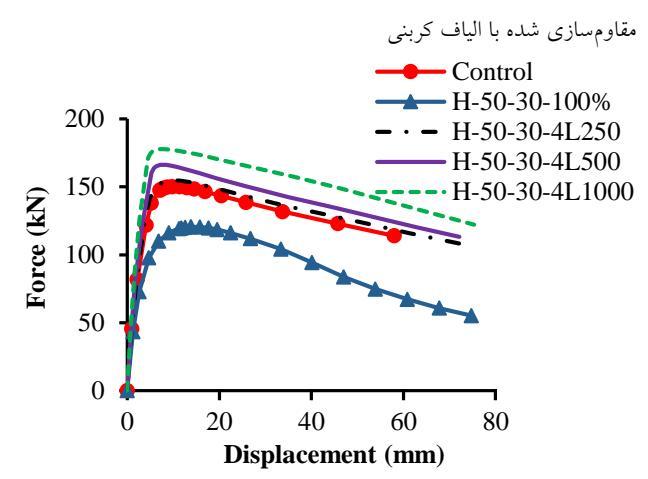
شکل ۱۰. نمودار نیرو به تغییر مکان برای ستونهای دارای آسیب افقی و

Fig. 10. Force-Displacement diagram for horizontal damaged columns strengthened with carbon fiber

برای جبران آسیب به وجود آمده طولهای مختلف الیاف کربنی استفاده شدند. شکل (۱۰)، نشاندهنده تأثیر مناسب الیاف در جبران سختی و ظرفیت باربری ستون است. به شکل کلی استفاده از این الیاف با توجه به ضریب ارتجاعی بالایی که دارند سختی ستون را افزایش دادند و ناحیه آسیبدیده پوشش یافت. افزایش باربری نهایی برای ستون H-50-30-4L1000 که مقاومسازی شده با طول ۱۰۰۰ میلیمتر است بهاندازهی ۱۸

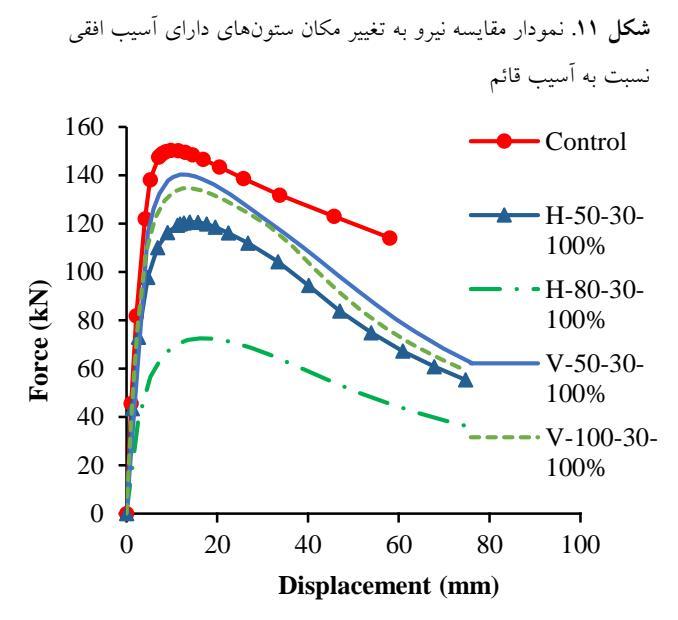
Fig. 11. Force-Displacement comparison of the columns with horizontal and vertical damage

اعمال آسیب ۵۰×۳۰ میلی مترمربع به صورت عمودی باعث شد که ستون باربری نهایی برابر با ۱۴۰/۲ کیلونیوتن را تجربه کند. به دلیل تأثیر ناچیز آسیب عمودی نسبت به شکل افقی آن، طولهای ۱۰۰، ۱۵۰ و ۲۰۰ میلی متر نیز به صورت عمودی و تخریب ۱۰۰ درصد بررسی شدند که به ترتیب ظرفیت باربری مقالعه درصد آسیب با توجه به ضخامت مقطع، مقادیر آسیب ممالعه درصد آسیب با توجه به ضخامت مقطع، مقادیر آسیب ممالعه اثار مخربتری را نشان دادند. در شکل (۱۱) نمودار مقایسه نیرو به تغییر مکان برای آسیب افقی و عمودی نشان داده شده است.

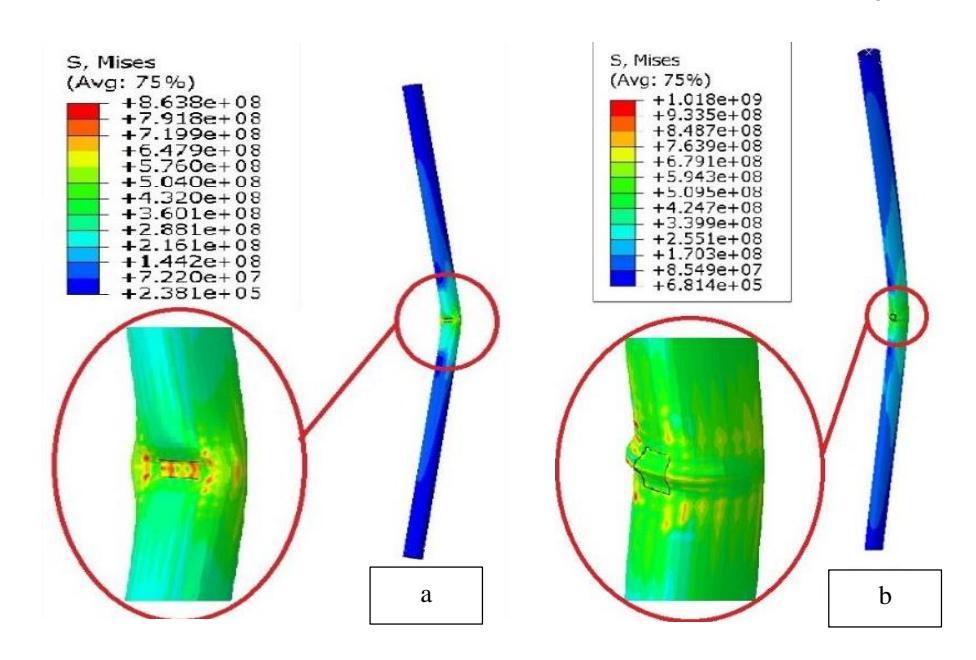
شكل ١٢. مقايسه حالتهاي شكست نمونهها: (الف) نمونه %H-50-30-50؛ (ب) نمونه %V-50-30-50

Fig. 12. Comparison failure modes of the samples: (a) H-50-30-50%; (b) V-50-30-50%

۲-۴- حالتهای شکست و خرابی نمونهها نمونههای مقاومسازی شده و بدون مقاومسازی تحت بارگذاری فشاری توسط نرمافزار تحلیل شدند و تا زمان رسیدن به باربری نهایی و مشاهده کرنش های خمیری، بارگذاری ادامه یافت. در شکل (۱۲-الف)، نمونه با آسیب افقی و درصد آسیب ۵۰ درصد است که اعمال بار علاوه بر کمانش کلی ستون باعث به وجود آمدن تورفتگي اطراف آسيب و افزايش تنش ها در اين ناحيه شد. يراي ستون يا همان اندازه و در صد آسيب ولي به شكل عمودي، حالت شکست به شکل بیرون آمدگی در ناحیه آسیب که به اصطلاح به شکست یافیلی (Elephant foot failure) معروف است مشاهده شد (شکل ۱۲–ب). در شکل (۱۳–الف)، برای نمونه بدون مقاومسازی و دارای آسیب افقی ۱۰۰ درصد، افزایش بارگذاری باعث تشدید تنش ها در اطراف ناحیه آسیبدیده شد و بعد از گذر از مرحله کشسان ستون تغییر شکل داد. علاوه بر کمانش کلی در راستای ستون، کمانش موضعی به صورت جمعشدگی در لبههای آسیب به وجود آمد و در ادامه کمانش کلی ستون منحرف به سمتی دیگر شد. برای ستون با آسیب ۱۰۰ درصد به شکل عمودی، افزایش بارگذاری سبب افزایش سطح مقطع آسیب شد و پس از تشدید تنش ها، کمانش موضعی به وجود آمد. درواقع در آسیب عمودی تمایل به باز شدن لبه های ناحیه آسیب دیده مشاهده شد (شکل ۱۳-ب). بر ای مقاومسازي از چهار لايه الياف كربني استفاده شد كه باعث تأخير در کمانش موضعی در ناحیه آسیبدیده شد. همانگونه که در شکل های (۱۳-پ و ۱۳-ت) قابل مشاهده است الیاف کربنی در ناحیه آسیبدیده دارای شدت تنش بیشتری هستند و به حالت گسیختگی رسیدهاند.

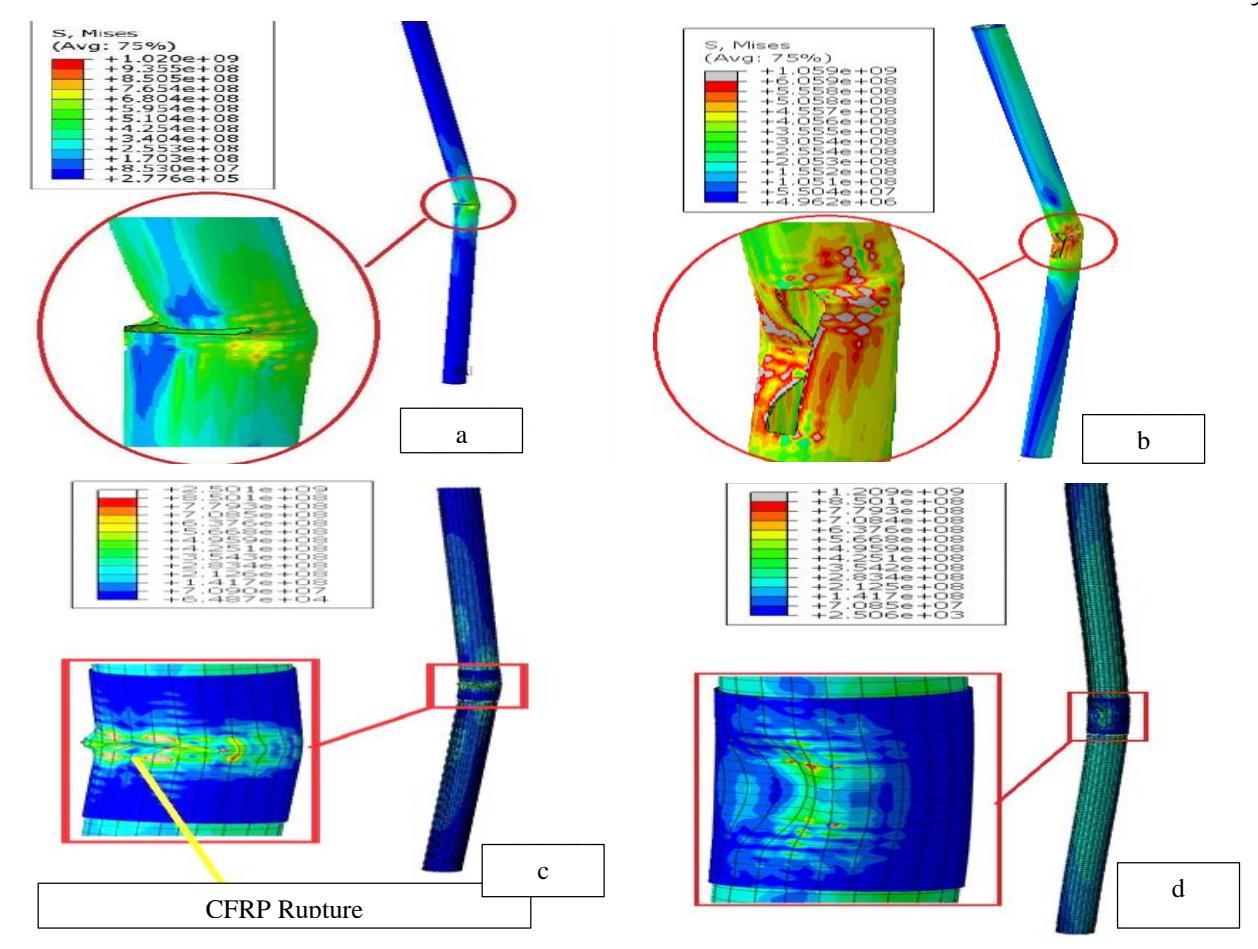
شکل ۱۳. مقایسه حالتهای شکست نمونهها: (الف) نمونه %H-80-30-100؛ (ب) نمونهی %V-200-30-100 ؛ (پ) نمونه H-80-30-4L250 ؛ (ت) نمونه V-200-30-4L250

Fig. 13. Comparison failure modes of the samples: (a) H-80-30-100%; (b) V-200-30-100%; (c) H-80-30-4L250; (d) V-200-30-4L250

حالتهای شکست در نمونه کنترل به صورت کمانش کلی با تمرکز در میانه ستون، در نمونههای دارای آسیب افقی بدون الیاف کربنی، کمانش موضعی به شکل جمع شدگی لبههای ناحیه آسیبدیده و برای آسیب عمودی، کمانش موضعی به صورت بازشدگی لبههای آسیب مشاهده شد. باید توجه داشت که کمانش کلی در طول ستون برای همه ستونها اتفاق افتاده است؛ در خصوص نمونههای تقویتشده به وسیله الیاف، تمرکز تنشها در اطراف ناحیه آسیبدیده مشاهده شد.
