مطالعات آزمایشگاهی اثر ورق‌های CFRP بر مقاومت برشی تیرهای عمیق دوسر گیردار

ابوالفضل عربزاده^{۱*}، هاشم‌مهان‌پور^۲

The Experimental Study of the Effect of FRP Laminates on Shear Strength of RC Fixed Ended Deep Beams

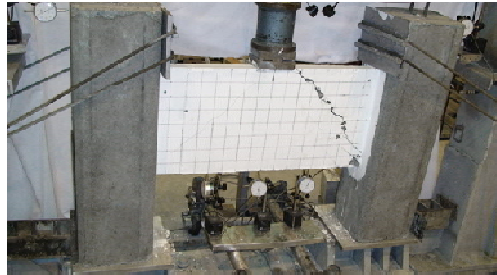
B3- برشی

B1- برشی

B5- برشی

شکل (۵) شکست نمونه‌های شاهد

در بار ۱۸۰ kN اولین ترک‌ها در تیر به وجود آمد. این ترک‌ها بسیار ریز بوده و از ناحیه محل اعمال بار شروع و با زاویه ۴۵ درجه تا محل تکیه‌گاه در گوشه پایین تیر ادامه یافت (شکل ۵). با افزایش بار حدود ۸۰ الی ۹۰٪ بار نهایی، ترک‌های قطری اصلی به وجود آمده که باعث تشکیل هسته

فشاری می‌شوند و کم‌کم از یکدیگر باز شده و با افزایش بارگذاری در بار نهایی ۲۴۶ kN، ناگهان تغییر مکان وسط، ۳/۵ mm شده و تیر به صورت کاملاً برشی شکسته شد. در حین بارگذاری هیچ‌گونه ترکی ناشی از خمش در ناحیه کششی پایین تیر دیده نشد.

۱- شکست تیرهای شاهد با ترک قطری بین گوشه پایین تکیه‌گاه و ناحیه فشاری زیر محل بارگذاری رخ می‌دهد؛ پس از تقویت به سبب اثر محصورکنندگی ورق‌های CFRP، پخش و رشد ترک قطری بحرانی در مقایسه با تیر شاهد، با افزایش بار، کاهش یافته، به طوری که بر بارهای بزرگ‌تری برای نفوذ ترک قطری بحرانی به قسمت تحتانی تیر نیاز است و شکست تیرها، به صورت ناگهانی و با گسیخته شدن الیاف رخ می‌دهد. این امر سبب افزایش بار نهایی به میزان ۵۵٪ در گروه ۱ با سیستم تقویتی SP45/135، ۴۶٪ در گروه ۲ با سیستم تقویتی WP0/90 و ۶۱٪ در گروه ۳ با سیستم

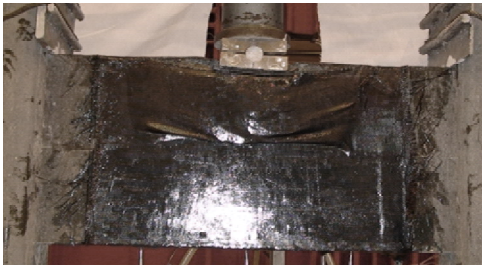
B4- موضعی

B2- برشی

B6- برشی

شکل (۷) شکست نمونه‌های تقویت شده

تیر B2 که جزئیات آرماتورگذاری و بتن‌ریزی آن مشابه با تیر B1 است مشابه با نمونه ترمیم‌یافته، از ابتدا (بدون بارگذاری و ایجاد ترک اولیه) تقویت شد و سپس تحت بارگذاری قرار گرفت. مود شکست تیر، شکست برشی ناشی از پارگی ورق CFRP در راستای ترک قطری اصلی است که در ۳۸۱ kN و مقدار تغییر مکان قائم وسط تیر ۴mm اتفاق افتاده است. هنگامی که الیاف شروع به پاره شدن می‌کنند، شکست به سرعت اتفاق می‌افتد.

داده و این امر باعث تغییر مود شکست برشی و خمشی به موضعی شده است. مود شکست برشی، رفتار این تیرها را تا زمانی که ظرفیت خمشی و برشی تخمینی آنها بیشتر از ظرفیت برشی افزایش یافته‌شان باشد، کنترل می‌کند.

۵- استفاده از بیشینه ظرفیت ییاف زمانی امکان پذیر است که مود شکست خمشی و موضعی به دلیل کمبود آرماتورهای کششی و فشاری و ضعف بتن، زیر نقطه بارگذاری رخ ندهد. یکی از علل شکست زود هنگام تیر تقویت شده گروه ۲ و پاره نشدن الیاف، ضعف بتن زیر نقطه بارگذاری و بنابراین غالب شدن شکست موضعی در این نقطه است.
