# بررسی وضعیت خرابی های سطحی روسازی های شهری در شهرهای هوشمند آینده با استفاده از سنسورهای شتاب سنج و ابزار GPS گوشی های هوشمند در محیط GIS

## چکیده

# Investigating the situation of urban pathways pavements surface in future smart cities using accelerometer sensors and GPS tools of smartphones and GIS application.

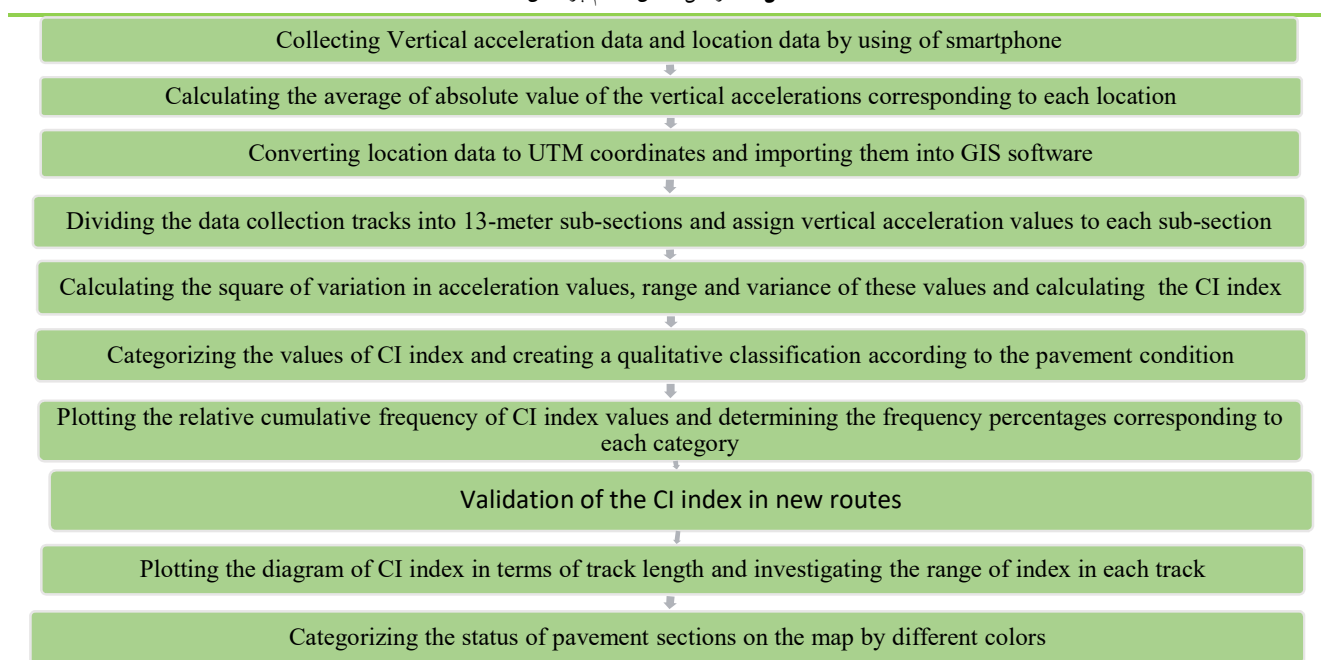
شکل ۲. مراحل روش انجام پژوهش

Fig. 2. Steps of research method

شد. با محاسبه مقدار شاخص مشخص شد که مقادیر شاخص برای هر قطعه در بازه متناظر با وضعیت کیفی آن قطعه که بیشتر به دست آمد، قرار می گیرد. در پایان قطعات با وضعیت روسازی خیلی خوب با رنگ سبز، قطعات با وضعیت روسازی خوب با رنگ آبی، قطعات با وضعیت روسازی متوسط با رنگ زرد، قطعات با وضعیت روسازی ضعیف با رنگ نارنجی و قطعات با وضعیت روسازی خیلی ضعیف با رنگ قرمز بر روی نقشه مشخص می شوند. به عنوان نمونه وضعیت کیفی و موقعیت مکانی تعدادی از قطعات در شکل های (۷ تا ۱۰) مشاهده می شود. مراحل روش انجام این تحقیق در شکل (۲) نشان داده شده است.

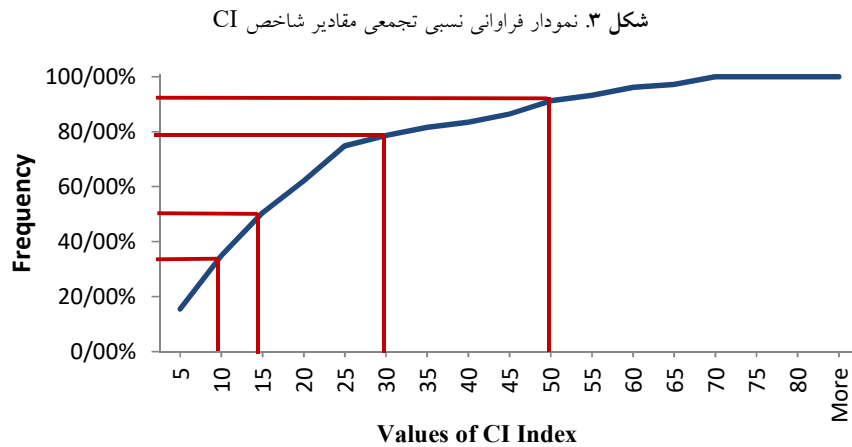
Fig 3. Graph of relative cumulative frequency of CI index values

درصد‌های متناظر با آن مشخص شد. درصد‌های متناظر با مقادیر شاخص CI روی محور قائم نمودار شکل (۳) نیز نشان داده شده است. برای نمونه در دسته بندی خوب، مقادیر شاخص CI، بین ۱۰ تا ۱۵ است که با توجه به شکل (۳)، درصد‌های فراوانی متناظر با این بازه ۳۴ تا ۵۰ درصد هستند. جدول (۱) مقادیر شاخص CI و درصد‌های فراوانی متناظر را برای هر دسته‌بندی مشخص نشان می‌دهد. از این درصدها می‌توان به منظور تکرار

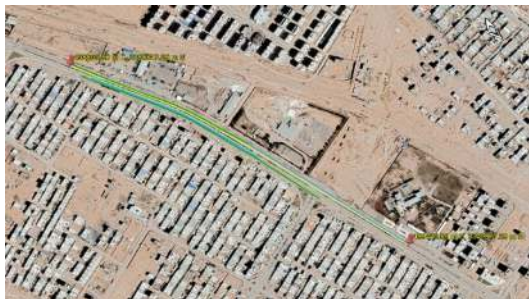
شکل ۸. موقعیت و وضعیت کیفی قطعات روسازی (بلوار هوانیروز)

Fig 8. Location and quality condition of pavement sections (Havanirouz Blvd)

با توجه به رنگ‌بندی ذکر شده در قسمت ۳ در انتهای گام دوم، که نشان‌دهنده وضعیت‌های کیفی مختلف روسازی قطعات بود، وضعیت روسازی در تصاویر (۷ تا ۱۰) مشخص است.

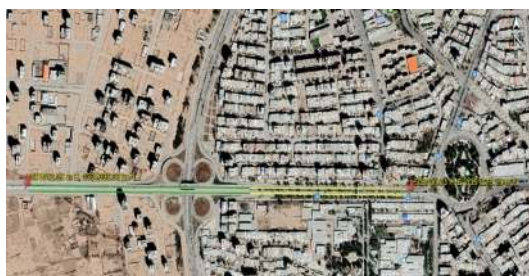
شکل ۱۰. موقعیت و وضعیت کیفی قطعات روسازی (بلوار کوثر)

Fig 10. Location and quality condition of pavement sections (Kowsar Blvd)

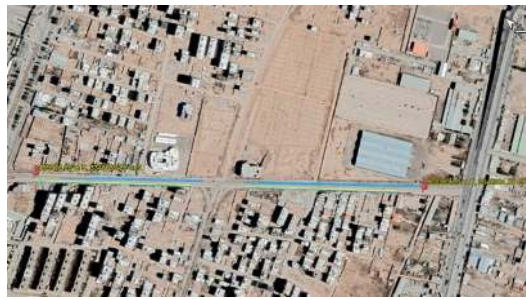
شکل ۷. موقعیت و وضعیت کیفی قطعات روسازی (بلوار امام رضا)

Fig 7. Location and quality condition of pavement sections (Emam reza Blvd)

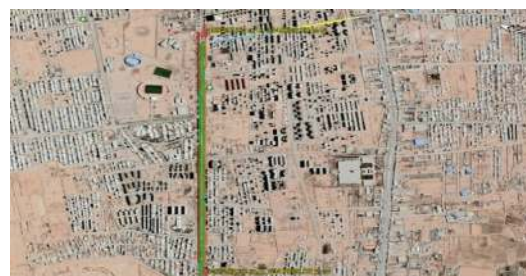
شکل ۹. موقعیت و وضعیت کیفی قطعات روسازی (بلوار جمهوری)

Fig 9. Location and quality condition of pavement sections (Jomhouri Blvd)
