بررسی وضعیت خرابی های سطحی روسازی های شهری در شهرهای هوشمند آینده با استفاده از سنسورهای شتاب سنج و ابزار GPS گوشی های هوشمند در محیط GIS

رضا جلال کمالی^{۱*}، پرهام کمالی سروستانی^۲

Investigating the situation of urban pathways pavements surface in future smart cities using accelerometer sensors and GPS tools of smartphones and GIS application.

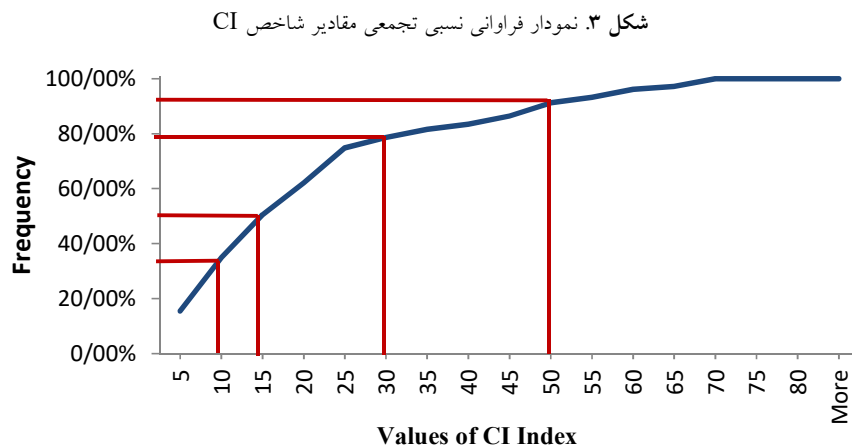
Fig 3. Graph of relative cumulative frequency of CI index values

درصد‌های متناظر با آن مشخص شد. درصد‌های متناظر با مقادیر شاخص CI روی محور قائم نمودار شکل (۳) نیز نشان داده شده است. برای نمونه در دسته بندی خوب، مقادیر شاخص CI، بین ۱۰ تا ۱۵ است که با توجه به شکل (۳)، درصد‌های فراوانی متناظر با این بازه ۳۴ تا ۵۰ درصد هستند. جدول (۱) مقادیر شاخص CI و درصد‌های فراوانی متناظر را برای هر دسته‌بندی مشخص نشان می‌دهد. از این درصدها می‌توان به منظور تکرار

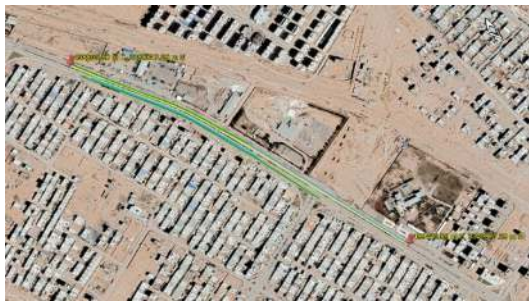
شکل ۸. موقعیت و وضعیت کیفی قطعات روسازی (بلوار هوانیروز)

Fig 8. Location and quality condition of pavement sections (Havanirouz Blvd)

با توجه به رنگ‌بندی ذکر شده در قسمت ۳ در انتهای گام دوم، که نشان‌دهنده وضعیت‌های کیفی مختلف روسازی قطعات بود، وضعیت روسازی در تصاویر (۷ تا ۱۰) مشخص است.

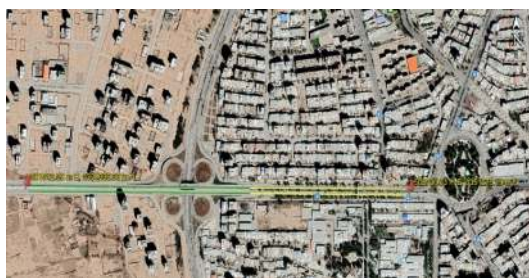
شکل ۱۰. موقعیت و وضعیت کیفی قطعات روسازی (بلوار کوثر)

Fig 10. Location and quality condition of pavement sections (Kowsar Blvd)

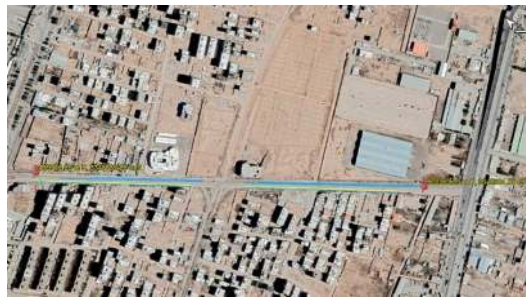
شکل ۷. موقعیت و وضعیت کیفی قطعات روسازی (بلوار امام رضا)

Fig 7. Location and quality condition of pavement sections (Emam reza Blvd)

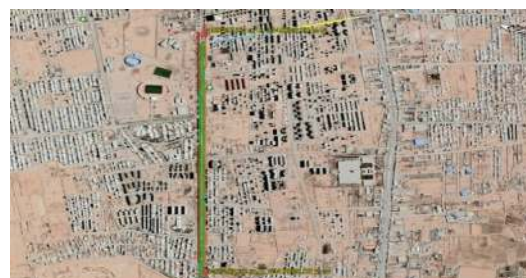
شکل ۹. موقعیت و وضعیت کیفی قطعات روسازی (بلوار جمهوری)

Fig 9. Location and quality condition of pavement sections (Jomhouri Blvd)
