بررسی وضعیت خرابی‌های سطحی روسازی‌های شهری در شهرهای هوشمند آینده با استفاده از سنسورهای شتاب سنج و ابزار GPS گوشی های هوشمند در محیط GIS

Investigating the situation of urban pathways pavements surface in future smart cities using accelerometer sensors and GPS tools of smartphones and GIS application.

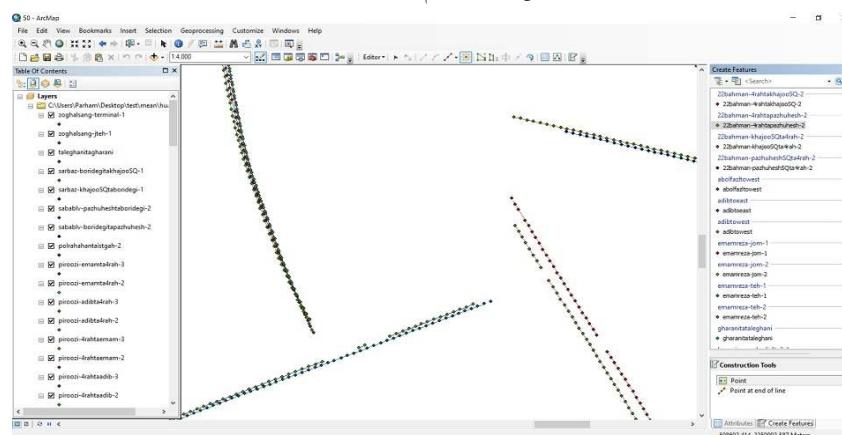
شکل ۱-۱. ترسیم مسیرها در GIS

Fig. 1.1. Drawing tracks in GIS

گوشی‌ها به مختصات UTM تبدیل شده و وارد نرم‌افزار GIS می‌شوند و مسیر حرکت خودرو مشخص می‌شود (شکل ۱). سپس با توجه به سرعت حرکت خودرو و فاصله برداشت داده GPS (۱ ثانیه)، مسیر برداشت به زیرقطعات حدوداً ۱۳ متری (تقریباً معادل مسافت پیموده شده در یک ثانیه حرکت با سرعت ۵۰ کیلومتر بر ساعت) تقسیم‌بندی می‌شود. با این روش، داده‌های شتاب بر مبنای طول مسیر برداشت شده، در نرم افزار GIS، در دسترس خواهد بود.

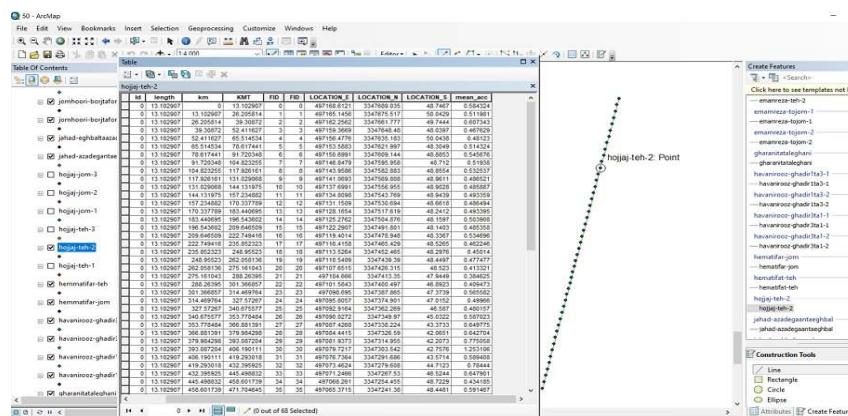
شکل ۲-۱. طبقه‌بندی داده‌ها در GIS

Fig. 1.2. Data classification in GIS

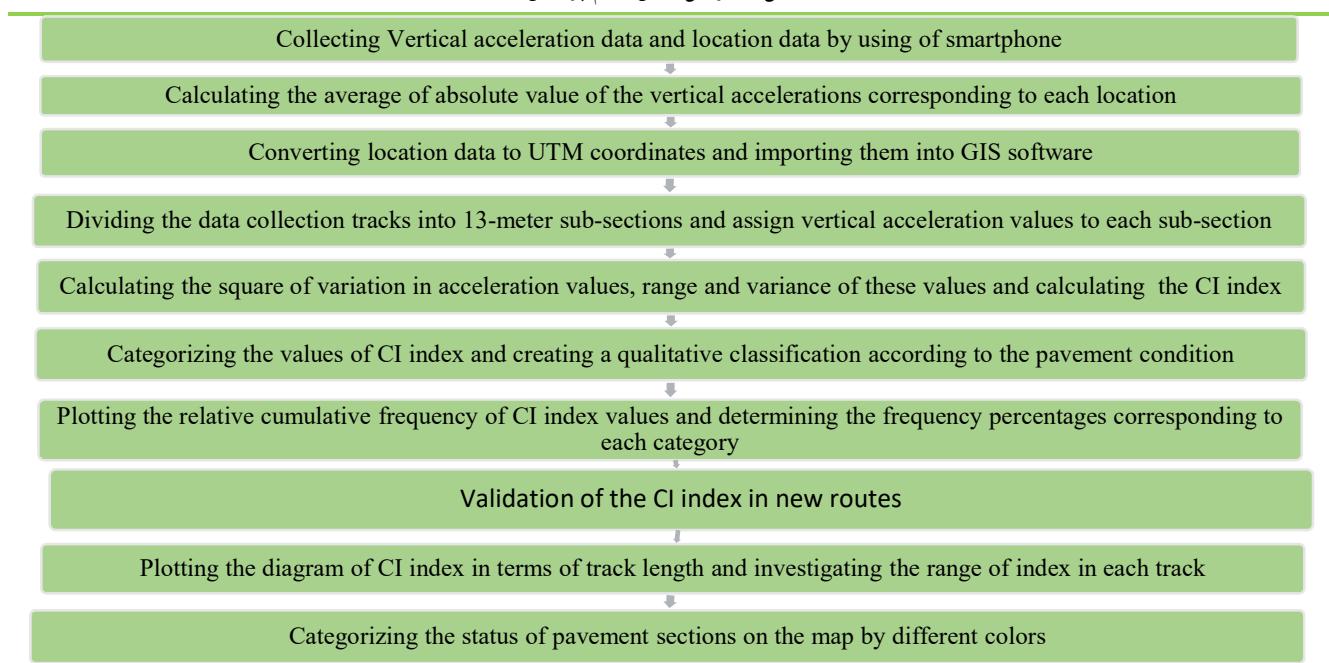
شکل ۲. مراحل روش انجام پژوهش

**Fig. 2.** Steps of research method

شد. با محاسبه مقدار شاخص مشخص شد که مقادیر شاخص برای هر قطعه در بازه متناظر با وضعیت کیفی آن قطعه که پیشتر به دست آمد، قرار می‌گیرد. در پایان قطعات با وضعیت روسازی خوب با رنگ سبز، قطعات با وضعیت روسازی متوسط با رنگ زرد، قطعات با وضعیت روسازی ضعیف با رنگ نارنجی و قطعات با وضعیت روسازی خیلی ضعیف با رنگ قرمز بر روی نقشه مشخص می‌شوند. به عنوان نمونه وضعیت کیفی و موقعیت مکانی تعدادی از قطعات در شکل‌های (۷ تا ۱۰) مشاهده می‌شود. مراحل روش انجام این تحقیق در شکل (۲) نشان داده شده است.

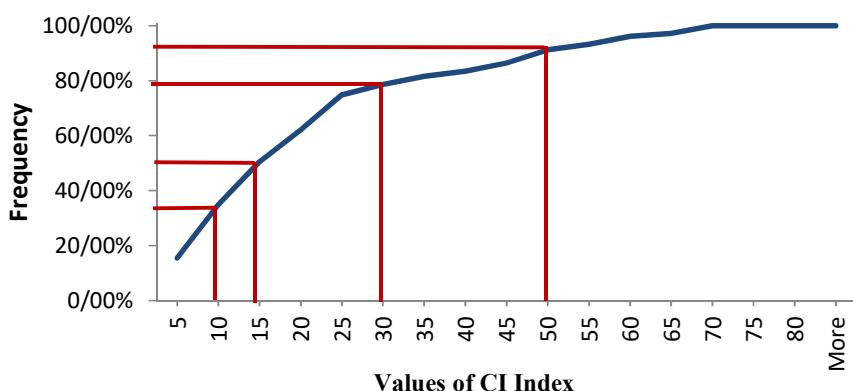
شکل ۳. نمودار فراوانی نسبی تجمعی مقادیر شاخص CI

Fig 3. Graph of relative cumulative frequency of CI index values

درصدهای متناظر با آن مشخص شد. درصدهای متناظر با مقادیر شاخص CI روی محور قائم نمودار شکل (۳) نیز نشان داده شده است. برای نمونه در دسته بندی خوب، مقادیر شاخص CI بین ۱۰ تا ۱۵ است که با توجه به شکل (۳)، درصدهای فراوانی متناظر با این بازه ۳۴ تا ۵۰ درصد هستند. جدول (۱) مقادیر شاخص CI و درصدهای فراوانی متناظر را برای هر دسته‌بندی مشخص نشان می‌دهد. از این درصدها می‌توان به منظور تکرار مشخص نشان می‌دهد. از این درصدها می‌توان به منظور تکرار

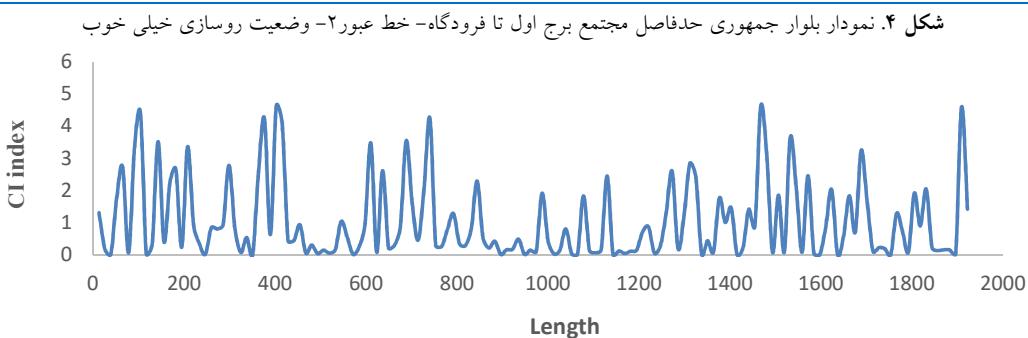
Fig 4. Diagram of Jomhouri Blvd, the distance between the first tower complex and the airport - Lane 2 - very good pavement condition

CI روی نمودار، می‌توان وضعیت کیفی قطعات روسازی را مشخص نمود. به عنوان نمونه، تعدادی از این نمودارها در وضعیت‌های روسازی مختلف، در ادامه آورده شده است.

بنابراین نتایج مربوطه برای تعداد محدودی از قطعات (به عنوان نمونه) در جدول شماره (۳) آورده شده است. با ترسیم پروفیل شاخص CI در طول مسیر و مشخص نمودن آستانه‌های شاخص

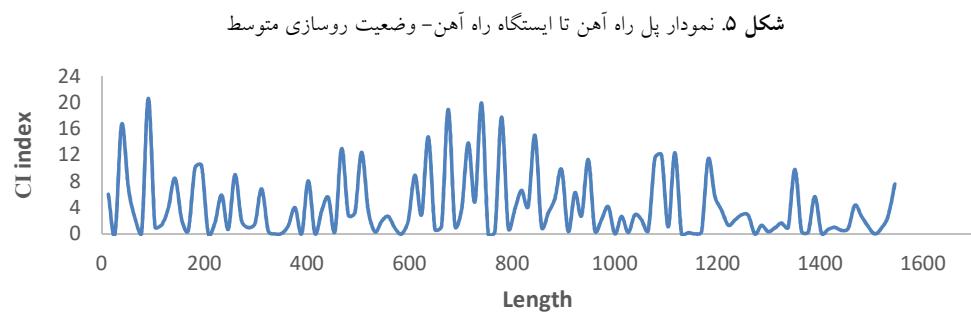
Fig 5. Diagram of rahahan bridge to railway station - Moderate pavement condition

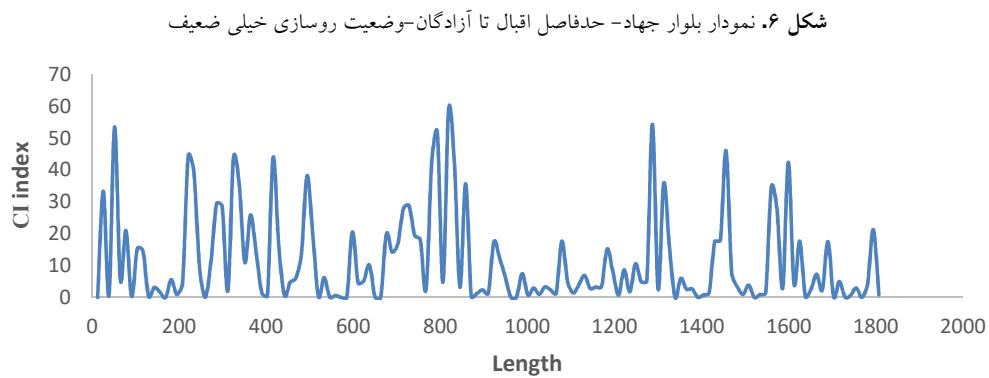
Fig 6. Diagram of Jahad Blvd - the distance between eqbal and Azadegan - very poor pavement condition

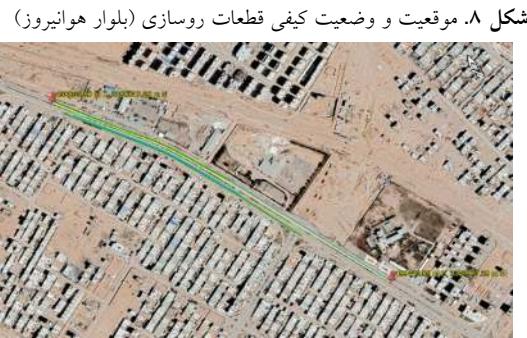
شکل ۸. موقعیت و وضعیت کیفی قطعات روسازی (بلوار هوانیروز)

با توجه به رنگبندی ذکر شده در قسمت ۳ در انتهای گام دوم، که نشان‌دهنده وضعیت‌های کیفی مختلف روسازی قطعات بود، وضعیت روسازی در تصاویر (۷ تا ۱۰) مشخص است.

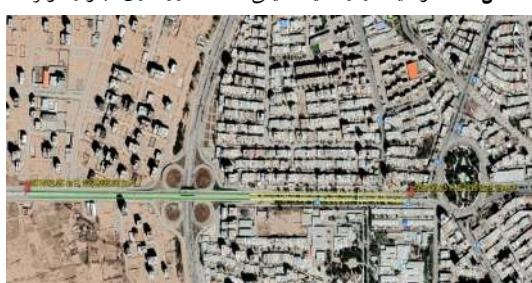
شکل ۱۰. موقعیت و وضعیت کیفی قطعات روسازی (بلوار کوثر)

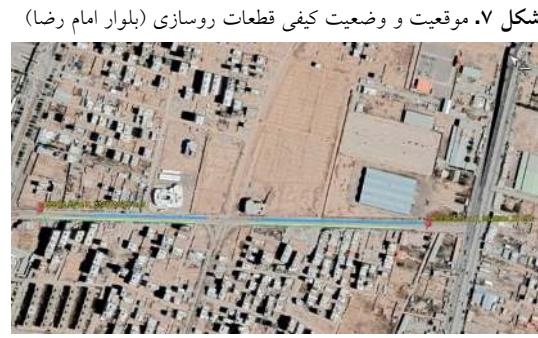
شکل ۷. موقعیت و وضعیت کیفی قطعات روسازی (بلوار امام رضا)

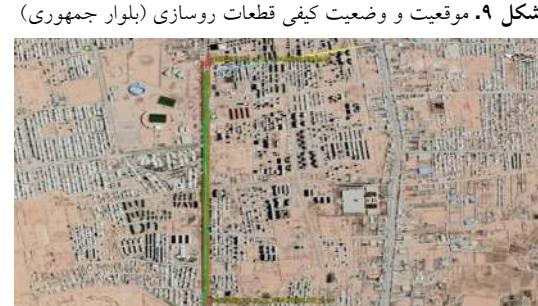
شکل ۹. موقعیت و وضعیت کیفی قطعات روسازی (بلوار جمهوری)
