بررسی وضعیت خرابی های سطحی روسازی های شهری در شهرهای هوشمند آینده با استفاده از سنسورهای شتاب سنج و ابزار GPS گوشی های هوشمند در محیط GIS

رضا جلال کمالی^{۱*}، پرهام کمالی سروستانی^۲

Investigating the situation of urban pathways pavements surface in future smart cities using accelerometer sensors and GPS tools of smartphones and GIS application.

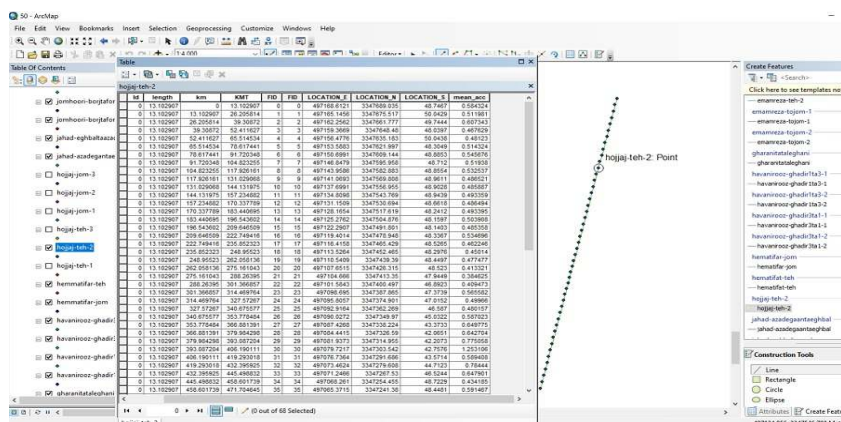
شکل ۲-۱. طبقه‌بندی داده‌ها در GIS

Fig. 1.2. Data classification in GIS

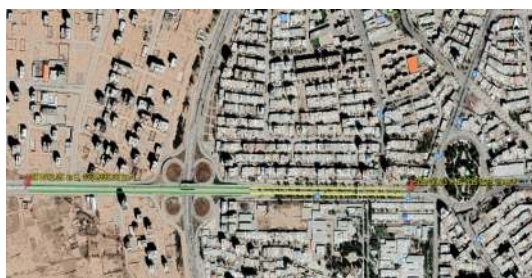
شکل ۱۰. موقعیت و وضعیت کیفی قطعات روسازی (بلوار کوثر)

Fig 10. Location and quality condition of pavement sections (Kowsar Blvd)

با توجه به رنگ‌بندی ذکر شده در قسمت ۳ در انتهای گام دوم، که نشان‌دهنده وضعیت‌های کیفی مختلف روسازی قطعات بود، وضعیت روسازی در تصاویر (۷ تا ۱۰) مشخص است.
