بررسی وضعیت خرابی های سطحی روسازی های شهری در شهرهای هوشمند آینده با استفاده از سنسورهای شتاب سنج و ابزار GPS گوشی های هوشمند در محیط GIS

Investigating the situation of urban pathways pavements surface in future smart cities using accelerometer sensors and GPS tools of smartphones and GIS application.

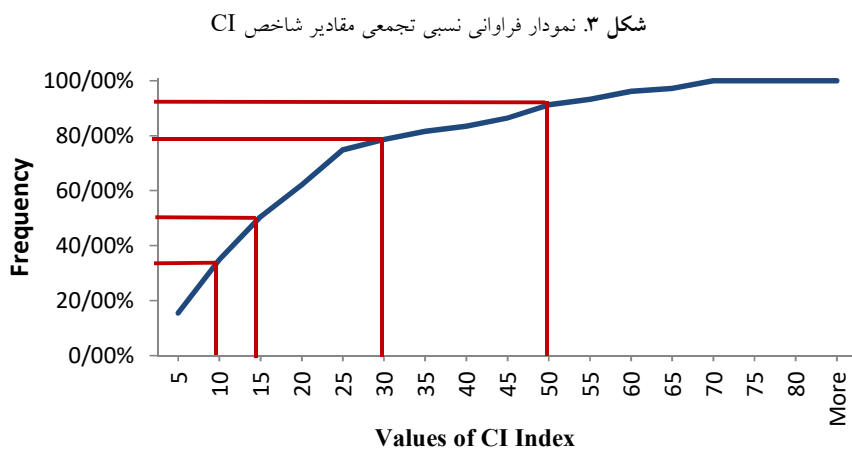
Fig 3. Graph of relative cumulative frequency of CI index values

درصد‌های متناظر با آن مشخص شد. درصد‌های متناظر با مقادیر شاخص CI روی محور قائم نمودار شکل (۳) نیز نشان داده شده است. برای نمونه در دسته بندی خوب، مقادیر شاخص CI، بین ۱۰ تا ۱۵ است که با توجه به شکل (۳)، درصد‌های فراوانی متناظر با این بازه ۳۴ تا ۵۰ درصد هستند. جدول (۱) مقادیر شاخص CI و درصد‌های فراوانی متناظر را برای هر دسته‌بندی مشخص نشان می‌دهد. از این درصدها می‌توان به منظور تکرار
